EVENTOS EXTREMOS NA BACIA DO RIO ACRE

DA CHEIA A SECA

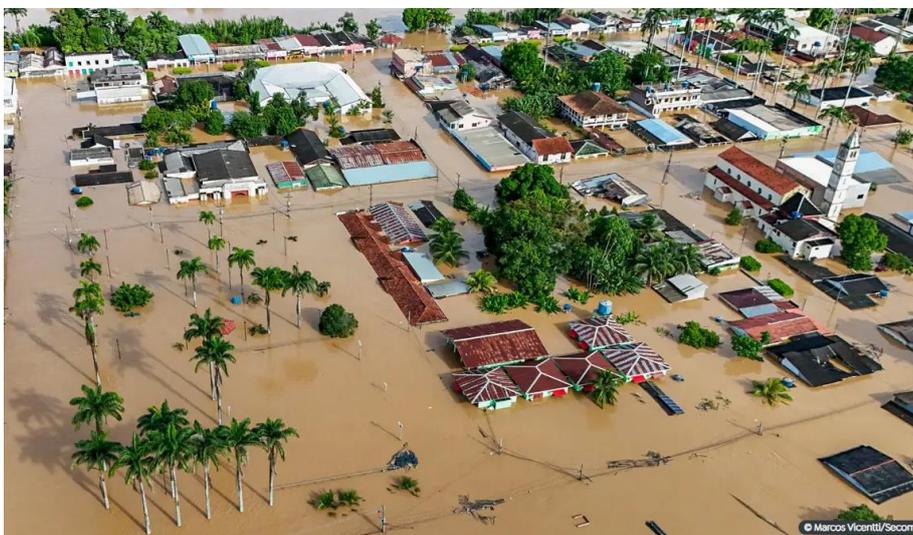
Figura 1 – Vista da inundação da cidade Brasiléia – inundação de fev.2024

Como exemplo em 28 de fevereiro de 2024 nas cidades de Brasileia e Epitaciolândia a cota do rio atingia o nível de 15,56m sendo a maior cheia já registrada na localidade, um contraste em relação a data de 22 de agosto de 2024 com o nível de 0,73m a menor cota ja registrada até o momento do estudo. Durante a cheia histórica de Brasileia, 75% da área urbana do município ficou em baixo de água, afetando diretamente a população e a economia local (fig. 1).

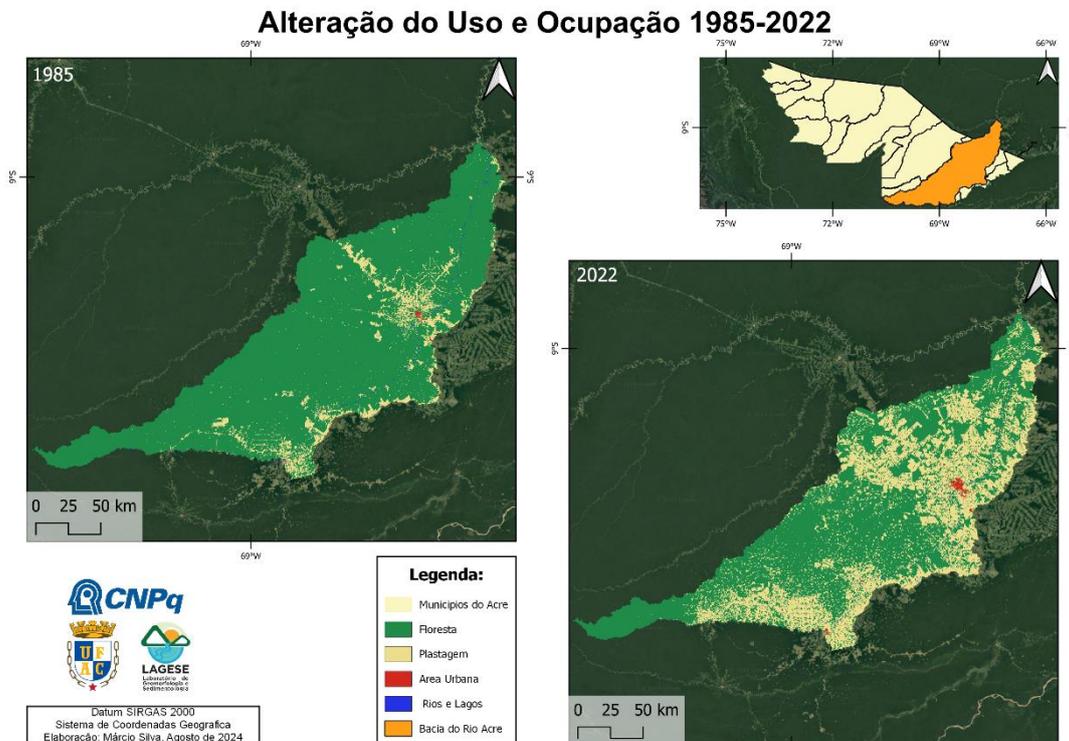
Figura 2 – Mapa de Uso e Ocupação 1985 e 2022

A plataforma Mapbiomas apresenta dados públicos do território brasileiro, na imagem abaixo é demonstrado o aumento do desmatamento na região amazônica, afetando as chuvas e o período hidrico da localidade (fig. 2).

O aumento de área desmatada faz com que a capacidade de retenção da água no solo diminua e assim afetando diretamente o padrão dos nossos canais fluviais na região, que durante o período do inverno amazônico armazenam a precipitação e no verão amazônico liberam por meio de pequenas nascentes que unidas fornecem por rio Acre escoamento constante.
