HIDROGEOGRAFIA: CLIMA, OCUPAÇÃO, INFRAESTRUTURA NOS BAIRROS COAHB VELHA E ESPÍRITO SANTO NA CIDADE DE CÁCERES- MATO GROSSO

Lourena de Araújo Félix¹
Alfredo Zenen Dominguez González²

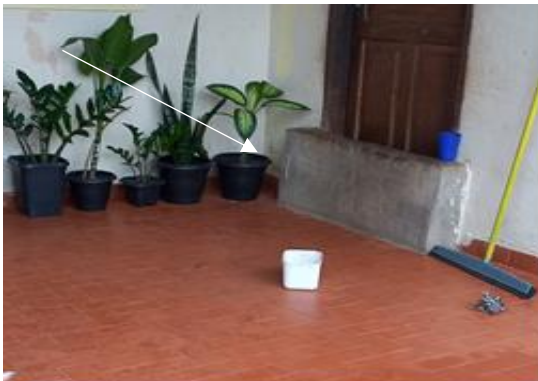
No Bairro Cohab Velha, as vulnerabilidades de infraestrutura incluem inundações frequentes durante a estação chuvosa, sem esforços de ações mitigadoras, elevar os níveis das casas e construir muros de contenção nas portas como na figura 2, são maneiras que os moradores encontram para poder mitigar as ações dos eventos extremos. O sistema de drenagem no bairro Cohab Velha está funcionalmente comprometido como na figura 3, devido à colocação inadequada de bueiros e bloqueios parciais causados pela falta de manutenção e acúmulo de detritos.

Figura 2: Muro de contenção na porta de uma casa do bairro Cohab Velha.

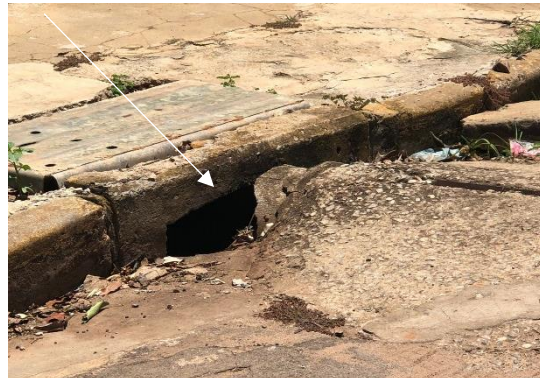
Figura 3: Obstrução de bueiro por outra obra de drenagem.

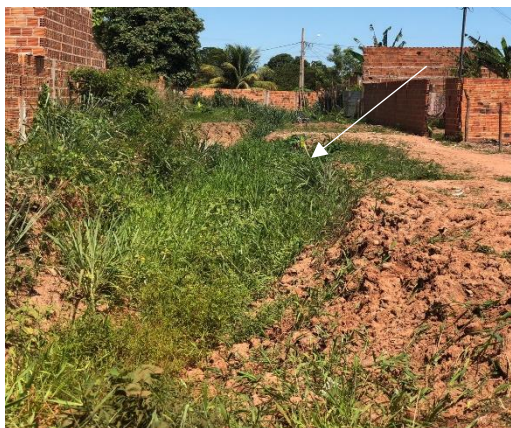
No bairro Espírito Santo, percorre o córrego Regão, afluente do Sangradouro, rede hídrica do rio Paraguai no Pantanal mato-grossense. Esse bairro sofre com alagamentos no período chuvoso porque não dispõe de nenhuma infraestrutura especial para a drenagem pluvial. Nesse caso, o que registrou no bairro são diversas valetas não revestidas (Figura 4)

Figura 4: Valeta construída para a drenagem pluvial no bairro Espírito Santo

Dentre os fatores que contribuem para mudanças na hidrografia destaca-se a ausência de obras de infraestrutura ou a ineficiência das existentes em decorrência da obstrução, falta de manutenção, e construções improvisadas como as rampas de acesso às casas no bairro Cohab Velha e as valetas no bairro Espírito Santo, todo o qual favorece a ocorrência de alagamentos periódicos durante o período chuvoso.

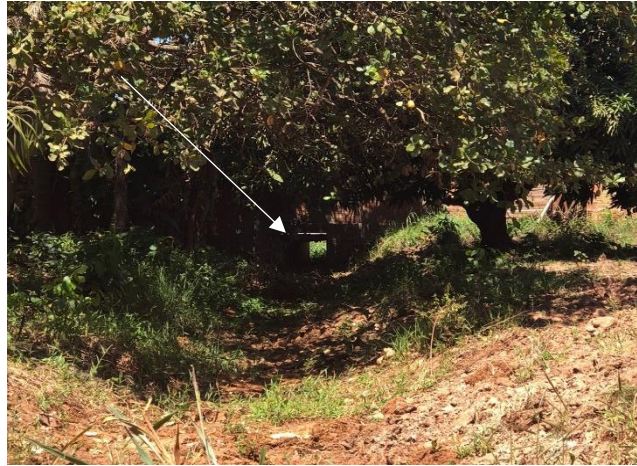
A uns 400 metros ao leste do Joaquim Murtinho, o bairro apresenta uma grande área de inundação periódica aonde o pequeno córrego existente (hoje seco) está assoreado, com as pontinhas cheias de sedimentos as “manilhas” e até mesmo construções realizadas em cima do córrego (figura 5); as casas têm que estar sobre 60-70 cm de camadas de aterro; o campinho de futebol que possui no bairro, a água o invade todo em período de cheia, a água sobe 50- 60 cm nas seguintes coordenadas (16° 04' 06" 57° 40' 11", elevação de 120m).

Essa unidade de análise tem seu funcionamento comprometido devido ao aterramento e ocupação das margens e o assoreamento dos leitos (Figura 5). As pequenas pontes construídas sobre o córrego Regão possuem tubos cujo diâmetro reduzido o que não permite drenar toda a água em caso de chuvas fortes, potencializando alagamentos.

Figura 5. Construção sobre o córrego Regão, no bairro Espírito Santo
