ALTERAÇÕES TOPOGRÁFICAS E OS DIVISORES DE DRENAGEM ANTRÓPICOS NA ÁREA CENTRAL DA CIDADE DO RIO DE JANEIRO

Fernanda Figueiredo Braga¹

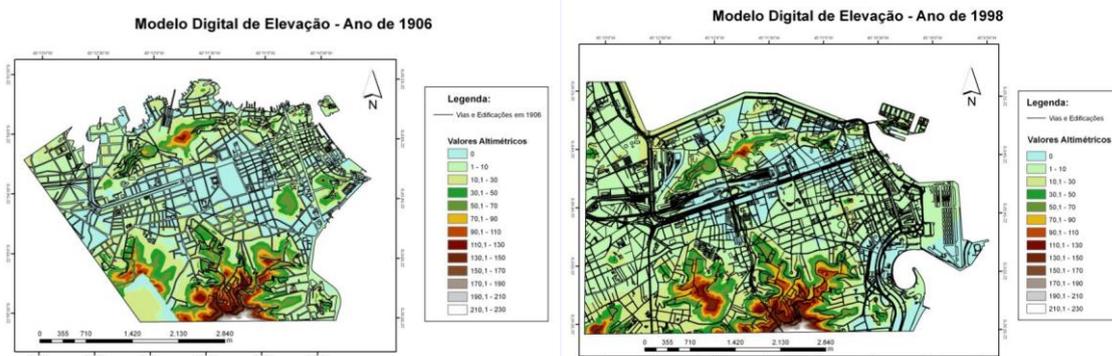
Figura 2: Comparativo dos modelos de elevação da área Central, de 1906 e 1998. Fonte: Miceli, et. al. (2011).

Na figura 2, observa-se comparativamente as mudanças na topografia da área central entre os anos de 1906 e 1998, através dos modelos digitais de elevação. No primeiro (1906) ainda é possível observar os morros do Castelo e Santo Antônio. Além disso, as partes de menor nível topográfico coincidem com as antigas áreas alagadiças, os mangues e o saco do São Diogo, denotando um avanço de ocupação ainda bastante condicionado pelas características físicas do substrato local. No segundo modelo (1998), além dos desmontes dos morros citados, nota-se uma mudança em diversos pontos que, através de edificações, foram elevados topograficamente. Estas áreas apresentam elevações relativamente sutis, de modo geral, mas que são determinantes para a reorganização da drenagem, a ponto de potencializar alagamentos em alguns locais.

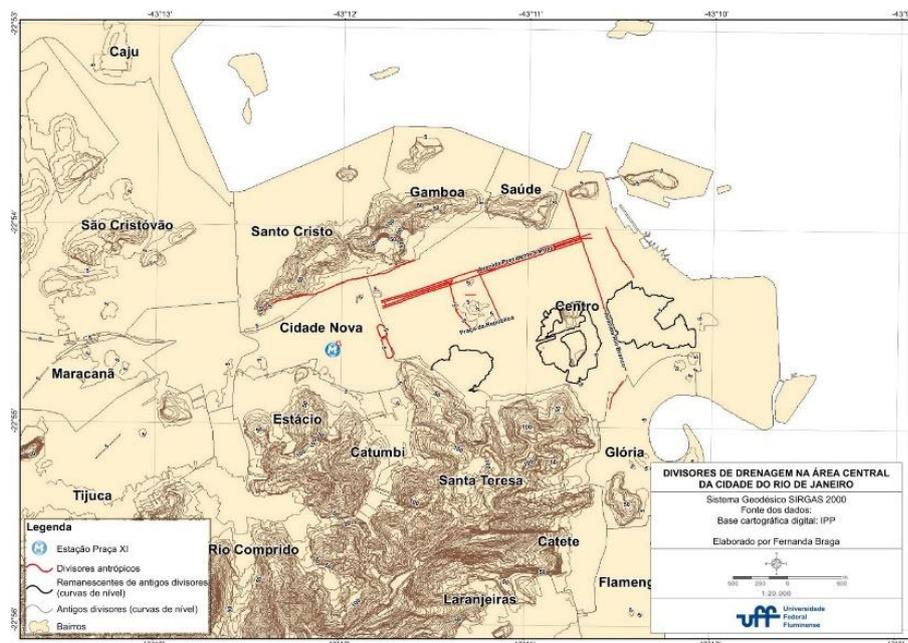
Figura 3: Mapa do relevo da área central do Rio de Janeiro. Elaboração: Fernanda Braga

A configuração atual do relevo: A área central, apesar de se localizar em uma superfície relativamente plana, apresenta desníveis que remontam antigas feições e refletem as intervenções urbanísticas que ocorreram ao longo do tempo. Portanto, foram identificadas três diferentes categorias de divisores de drenagem: os antigos divisores, os remanescentes de antigos divisores e os divisores antrópicos (figura 3).

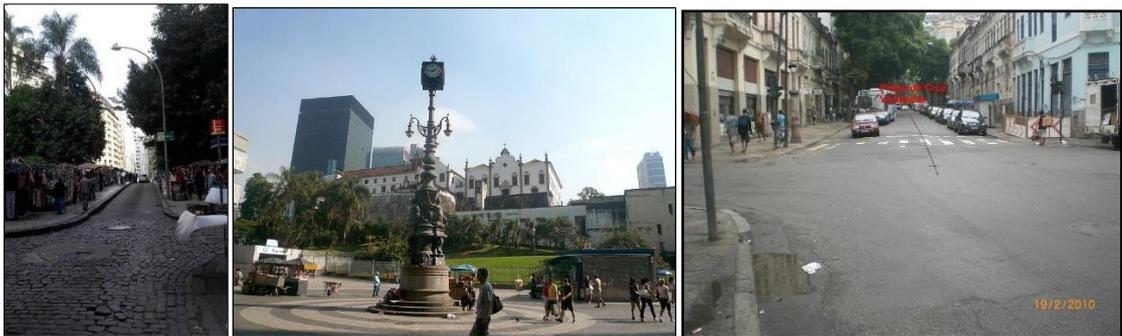
Figura 4: Remanescente do Morro do Castelo, onde nota-se a queda abrupta no nível da rua da Quitanda até e o local da antiga planície. Fonte: Autora (2018). Figura 5: No centro da foto observa-se parte do Morro de Santo Antônio, onde se localiza a Igreja e o convento homônimos. Ao fundo e à esquerda, os elevados e modernos edifícios da Avenida Chile, situada em área remanescente do desmonte. Fonte: Ribeiro, 2008. Figura 6: Praça da Cruz Vermelha, com destaque para o seu desnível em relação a parte mais plana. Fonte: Autora (2010).

O desmonte do morro do Castelo deu origem à chamada Esplanada do Castelo, sede dos antigos ministérios, que atualmente reúne uma série de edifícios públicos e comerciais (figura 4). O morro do Santo Antônio, parcialmente arrasado, é considerado parte de um antigo divisor. Na área remanescente do antigo morro foram construídas importantes vias de circulação, como as avenidas República do Chile e República do Paraguai (figura 5). Do mesmo modo, o antigo morro do Senado, que originou a praça da Cruz Vermelha, também permanece como um divisor de elevação inferior (figura 6).

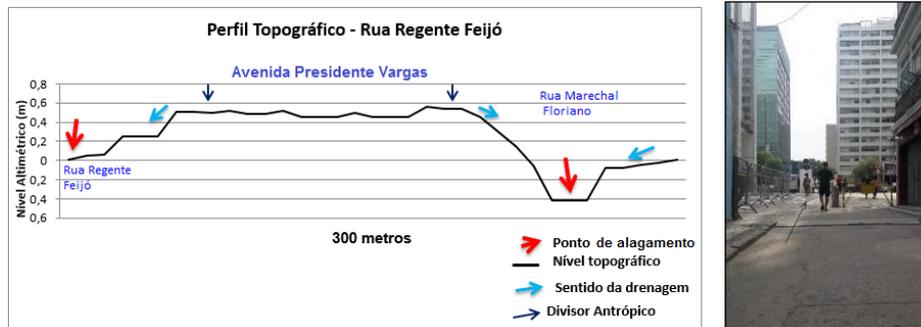
Figura 7: Perfil topográfico de um trecho da rua Regente Feijó, representando a avenida Presidente Vargas como divisor de drenagem antrópico. Os pontos de alagamento estão situados em trechos das ruas Regente Feijó (com desnível de proximamente 50 cm) e a Rua Marechal Floriano (onde o desnível tem aproximadamente 1 m). Elaboração: Fernanda Braga. Figura 8: Desnível entre as ruas Regente Feijó (abaixo) e a Avenida Presidente Vargas (acima). Fonte: Autora, 2017.

A figura 7 apresenta o perfil topográfico de um trecho da Rua Regente Feijó, passando pelas Avenidas Presidente Vargas e Marechal Floriano. É possível observar a diferença altimétrica entre a avenida

principal e as ruas adjacentes na figura 8. Em quase toda a sua extensão a Avenida Presidente Vargas se comporta como um divisor de drenagem, com exceção do seu trecho final, onde o canal do Mangue está aberto e a topografia é mais baixa, alinhando-se com as ruas do entorno. Neste ponto a avenida apresenta trechos inundáveis, que coincidem com a área ocupada por parte do Mangal de São Diogo.

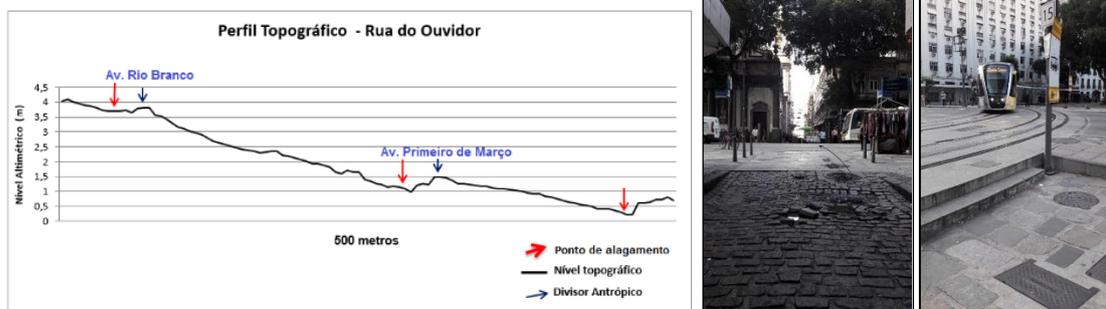
Figura 9: Perfil topográfico da rua do Ouvidor, passando pelas Avenidas Rio Branco e Primeiro de Março. Elaboração: Fernanda Braga. Figura 10 e 11: Primeira foto tirada no trecho que mostra a elevação da Avenida Primeiro de Março em relação à sua perpendicular, rua do Ouvidor. A segunda imagem mostra o desnível entre as ruas Sete de Setembro e Primeiro de Março, ressaltada pela linha do VLT. Neste trecho o desnível é de 47 cm. Fonte: Autora, 2018.

Nas avenidas Rio Branco e Primeiro de Março (figura 9), de traçado perpendicular à Avenida Presidente Vargas, também há condições topográficas que impedem que os fluxos de águas pluviais as atravessem³. A construção da linha do VLT (veículo leve sobre trilhos), realizada nos últimos anos, reforçou essa condição, já que elevou ainda mais a topografia local (figuras 10 e 11).

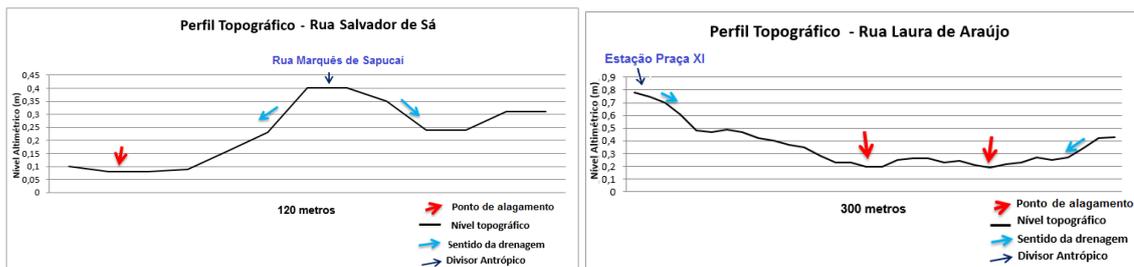
Figura 12: Perfil topográfico da rua Salvador de Sá, na esquina com Avenida Marquês de Sapucaí. Elaboração: Fernanda Braga. Figura 13: Perfil topográfico da rua Laura de Araújo, na altura da estação de Metrô da Praça XI (esq.), mais elevada. Elaboração: Fernanda Braga.

elevada comparada às ruas adjacentes. No perfil topográfico da rua Salvador de Sá (figura 12), nota-se que o trecho cortado pela Avenida Marques de Sapucaí é mais alto (cerca de 30 cm).

A estação de metrô da Praça XI cumpre a mesma função de divisor de drenagem antrópico. Neste caso, a drenagem que flui da encosta de Santa Teresa (Maciço da Tijuca), à montante, em direção ao canal do Mangue, é obstruída pela estação, situada na parte alta da rua Laura de Araújo, agravando as ocorrências de alagamento no local. Sua construção em nível mais elevado funciona como uma barreira ao fluxo, impedindo sua passagem natural. No perfil topográfico da rua Laura de Araújo, nota-se, à esquerda, a elevação (com cerca de 60 cm) onde se localiza a estação de metrô (figura 13).

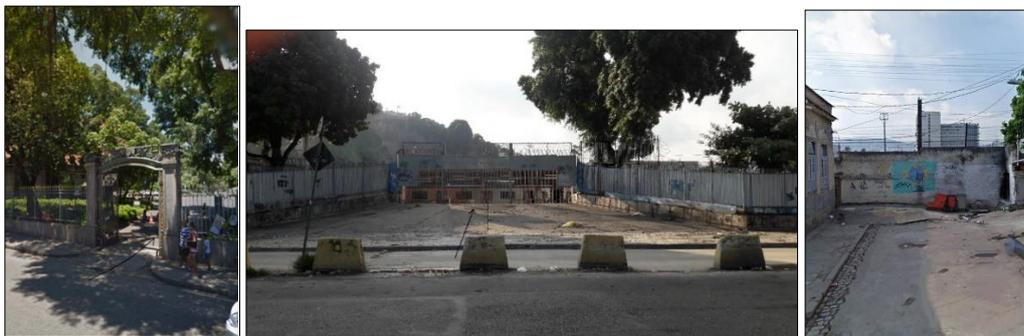
Figura 14: Destaque para a inclinação na entrada do campo de Santana, mais alto que as ruas do entorno e para o muro que o cerca. Fonte: Autora. Figura 15: O desnível acentuado desta Estação, em relação à praça Procópio Ferreira. Fonte: Autora, 2018. Figura 16: O muro que cerca a linha férrea da Central do Brasil, na rua Comandante Mauriry. Fonte: Autora, 2018.

O chamado Campo de Santana, na praça da República, é outro local elevado que impede a passagem da drenagem. Neste caso, além da questão topográfica, a situação ainda é agravada pelo muro que cerca o local, que tem 97 cm de altura (figura 14). Neste ponto, o processo de urbanização tornou uma área antiga de convergência, que compunha a lagoa da Sentinela, em uma área de divergência de fluxos. Situação semelhante à Praça Tiradentes, antiga lagoa da Lampadosa.

A elevação da Estação Central do Brasil em relação ao seu entorno, bem como os muros que cercam a linha férrea, bloqueiam a passagem das águas e seccionam a drenagem local. O desnível da estação em relação às ruas adjacentes ultrapassa um metro de altura (figura 15) e os muros têm mais de dois metros (figura 16).
