## **APLICAÇÃO DE PROTOCOLO DE AVALIAÇÃO RÁPIDA NO DIAGNÓSTICO SOCIOAMBIENTAL DO CÓRREGO SANGRADOURO EM CÁCERES – MATO GROSSO**

Nesse sentido, o objetivo deste artigo foi avaliar as condições socioambientais na bacia hidrográfica do córrego Sangradouro em Cáceres-Mato Grosso, por meio da aplicação de Protocolo de Avaliação Rápida (PAR), tendo em vista a inserção dos córregos urbanos na perspectiva social e como o PAR pode contribuir nas avaliações dentro da perspectiva dos canais fluviais antropizados.

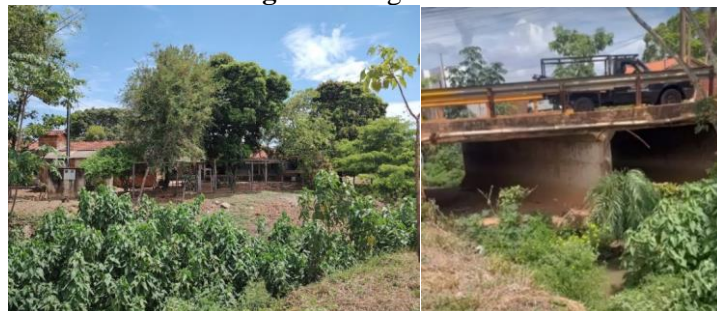
**Figura 2.** Segmento 1

O segmento 1 (Figura 2) vai até a rua Joaquim Murtinho, encontrando o córrego Lava Pés, que é seu afluente. A localização pertence a áreas residenciais, com uma pungente construção civil, influenciando em descarte de resíduos sólidos, principalmente materiais de construção, no entorno do trecho e dentro do canal de drenagem. Por ser o encontro de dois córregos, as estruturas hidráulicas possuem manilhas mais robustas e a presença de enrocamento feito com pedras visando conter a erosão.

A margem esquerda não possui vegetação, com algumas mudas plantadas pela prefeitura, mas que ainda não se consolidaram; a margem direita contém algumas árvores, entretanto, não sendo de vegetação nativa ou patê de mata ciliar. Há residências muito próximas a margem direita, com quintais que se unem ao canal de drenagem, facilitando a deposição de efluentes e resíduos oriundos do descarte de esgoto doméstico, influenciando no odor e na coloração da água, que exibe características de turbidez com manchas, espumas e a presença de macrófitas.

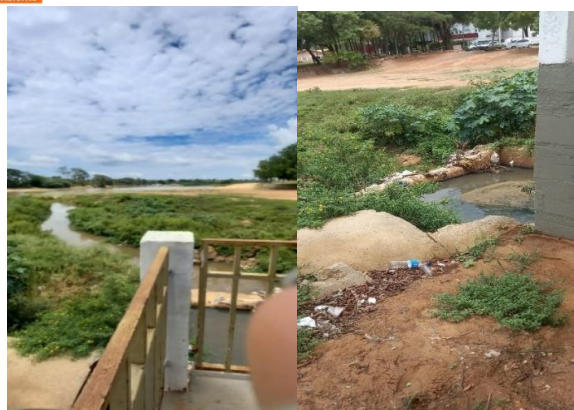
**Figura 3.** Seguimento 3

Já na jusante do córrego Sangradouro, o segmento 4 (Figura 3) está sujeito a levar para a foz todos os materiais sólidos e dejetos descartados no sistema, foram encontrados diversos resíduos como sacolas, garrafas, dentre outros objetos como folhas, galhos de árvores, além da presença de muita espuma e água de coloração turva. Dentre as demais áreas analisadas, esta foi a única que possuía proteção entre o córrego e a calçada, como abrange um local próximo ao rio Paraguai, possui uma orla com corrimão e a um mirante em uma plataforma.

A canalização é feita de forma robusta devido à quantidade de água despendida em tempos de chuva, entretanto, por mais que as galerias possuam um tamanho avantajado, nem sempre conseguem suportar a quantidade de água vinda do córrego, que se somam aos resíduos sólidos atrapalhando no escoamento.
