SUB-BACIA HIDROGRÁFICA DO CÓRREGO LIMEIRA-PANTANAL MATO-GROSSENSE: UM OLHAR PARA AS ÁREAS DE NASCENTES

INTRODUÇÃO

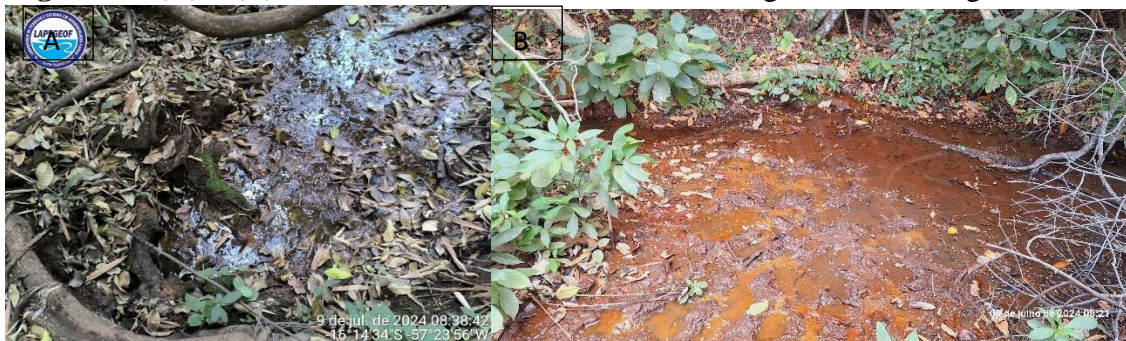
Figura 2. 1(A), 1(B) áreas de nascentes da sub-bacia hidrográfica do córrego Limeira

A nascente 1(A) está localizada próxima à estrada vicinal e assim como a maioria dos pontos estão situadas em propriedades particulares. Foi classificada como nascente difusa, com vários pontos de afloramentos e com algumas espécies vegetacionais, não respeitando o raio de 50 m de preservação conforme a legislação Lei nº 12.651 de 25 de maio de 2012 (Brasil, 2012). Registrou 1,10 m de largura no nível da água, com profundidade média de 0,49 e 0,54 m² de sua área (Tabela 2).

A nascente 1 (B) também foi classificada como nascente difusa e perene. Registrou mais quantidade de vegetação primária e secundária se comparada a outra. No entanto, ainda não possui o raio de 50 m de preservação. Essa nascente apresentou a largura de 0,53 juntamente com 0,57 m de profundidade contribuiu com a área de 0,30 m² (Tabela 2).

A nascente 1 (C) tem o nível da água de 0,40 m, profundidade de 0,67 m, e sua área resultou em 0,27 m² (Tabela 2). Se comparada as outras duas nascentes, a atual registrou mais presenças de árvores típicas do cerrado, mas não o suficiente para obedecer a lei de proteção (Figura 2).

Assim, as nascentes da sub-bacia hidrográfica do córrego Limeira estão passando por transformações que impactam diretamente o funcionamento natural. A maioria não possui o raio de 50 m de preservação, nesse caso, necessitando urgentemente da fiscalização e projetos de reflorestamento da área.

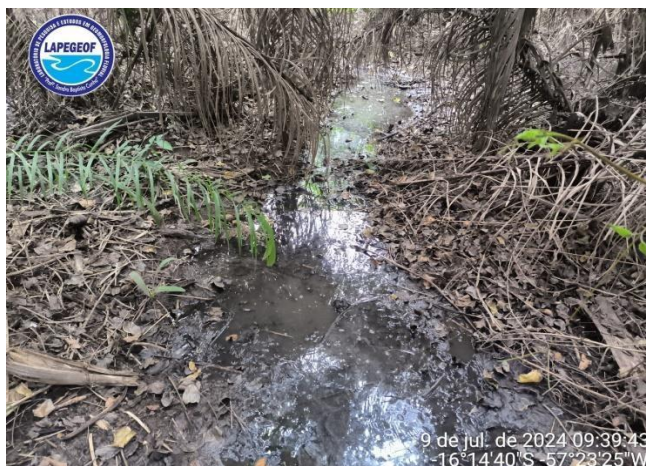
Figura 4. Área de nascente da sub-bacia hidrográfica do córrego Limeira

A terceira nascente é a que mais encontra-se conservada. A largura do canal correspondeu a 0,90 m, profundidade de 0,67 m, com área é de 0,60 m². Em período chuvoso essa área fica alagada (Figura 4).

Foi registrado as espécies nativas Pau-bosta (*Sclerolobium aureum*, *Braquiquito*) ou Perna-de-Moça (*Brachychiton populneus*), Maminha de Porca (*Zanthoxylum rhoifolium*) e outras espécies. Mesmo sendo uma das nascentes com menor índice de degradação, registrou o pisoteio do gado.
