APLICAÇÃO DO PROTOCOLO DE AVALIAÇÃO RÁPIDA NO BAIXO CURSO DO CÓRREGO JOÃO DIAS, MUNICÍPIO DE AQUIDAUANA-MS

Diante deste cenário o processo de urbanização e crescimento a ocupação urbana de forma sem planejamento e desordenada contribui para a redução na qualidade e quantidade de água nos canais fluviais. Nesse contexto, o objetivo desse trabalho é avaliar a integridade ambiental através da aplicação do "PAR (Protocolo de Avaliação Rápida)" em seis pontos no baixo curso Córrego João Dias, localizado no município de Aquidauana (MS).

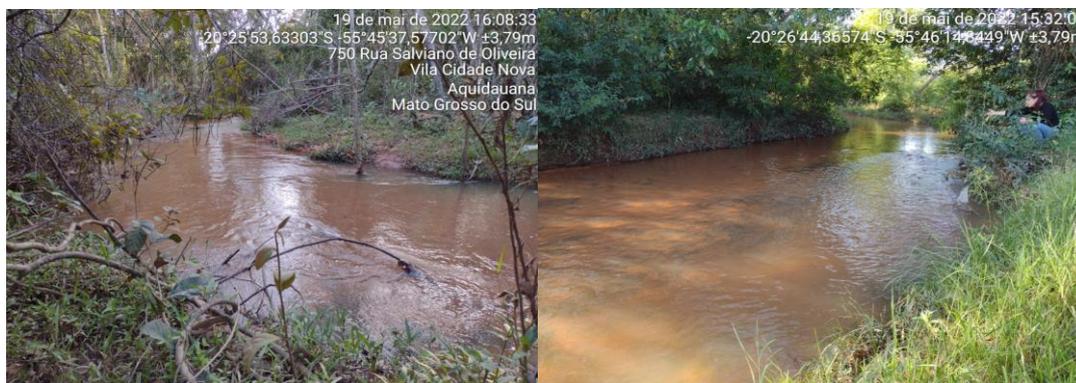
Seguindo o protocolo de análise para a coleta de dados os resultados mostram o declínio da qualidade geral do córrego de montante para jusante, embora os pontos 2 a 5 esta em área urbana da cidade, com ocupação humana adensada. O motivo dessa situação, possivelmente, se deve que alguns pontos apresentam residências muito próximas do Córrego João Dias e canalizações irregulares de esgotos domiciliares e a questão da acessibilidade no descarte de lixo sólido no canal fluvial. O ponto P1-Chácara Santa Otília (figura 2) está em uma propriedade rural da bacia hidrográfica do Córrego João Dias. Possui vegetação ripária e substratos ou habitats disponíveis, é o ponto que apresenta melhor condição de conservação apesar de ser utilizada para pastagem.

O ponto P2 analisado localiza-se na Fábrica de Lajotas Falcão e perto da Usina Simasul Siderúrgica (figura 3), possui alguns trechos com vegetação ripária e áreas de pastagens. O leito do Córrego João Dias, está raso e assoreado, com predomínio de sedimentos arenosos. Foi constatado que no dia da aplicação do PAR, havia um caminhão tanque retirando água do canal fluvial. Apresenta sinais de poluição pontual (resíduos sólidos), porém, não apresenta óleos, graxas e espumas na água.

Figura 2 (esquerda) Ponto 1 - Chácara Santa Otília, Aquidauana – MS. Figura 3 (direita) P2 - Fábrica de Lajotas Falcão, Aquidauana – MS. Fotos: Vicente Rocha (19/05/2022).

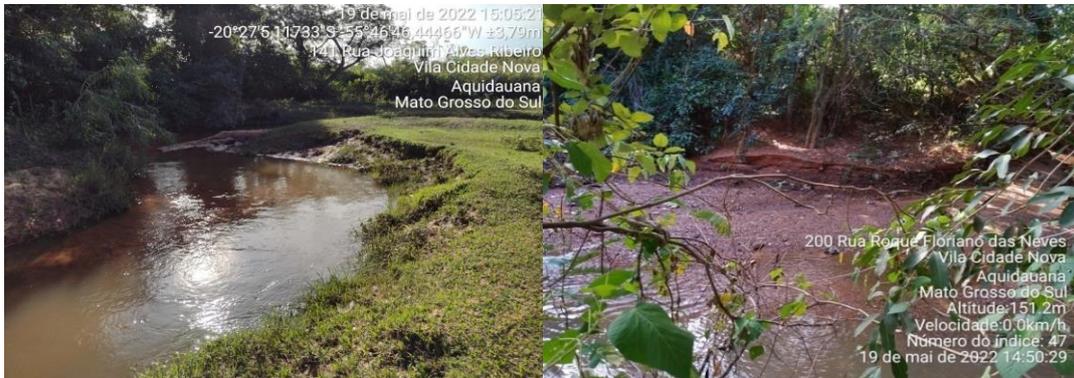
Figura 4 (esquerda) - Ponto 3 Jusante à Siderúrgica, Aquidauana. Foto: Vicente Rocha (19/05/2022).

Já o ponto P3, localizado à jusante da Siderúrgica, não tem bons resultados em relação às margens do Córrego João Dias (figura 4), com zero ponto. As pastagens de gado bovino, principalmente na margem esquerda, se estendem até às margens, gerando a instabilidade, erosão e aumento do aporte de solos no canal fluvial. Também ocorre poluição pontual.

O ponto P4 se localiza na Rodovia BR-419 com a presença de uma ponte, o escoamento do que provavelmente é esgoto (figura 5) e muito lixo sólido acumulado no meio do leito. Com 45 pontos segundo o PAR, apresenta zero ponto em relação à

conservação da margem e fundo do Córrego é um dos pontos mais críticos em relação à degradação ambiental.

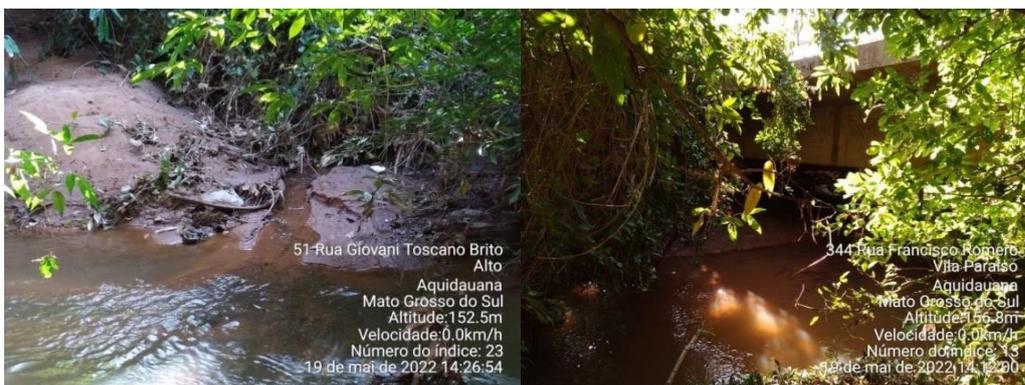
Figura 6 (esquerda) - Ponto 5 Ponte Rua Giovani T. de Brito, Aquidauana. Foto: Fernanda Arantes.

Em relação ao quinto ponto P5 Ponte Rua Giovani Toscano de Brito, ao lado de uma ponte. Foi observada uma saída de água vinda fora da área (figura 6). Presença de lixo sólido nas margens e no leito do canal fluvial, com total de 60 pontos.

O P6 Ponte Rua Sete de Setembro, último ponto se localiza também em uma ponte (figura 7), na Rua Sete de Setembro (próximo à área central da cidade de Aquidauana), o córrego é atravessado pela rua sem pavimento e com boa estabilidade das margens. Em relação à coluna d'água quase todos os critérios foram bons, tendo 75 pontos, no baixo curso do Córrego João Dias.
