USO DE FOTOGRAFIAS DE *SMARTPHONE* PARA A IDENTIFICAÇÃO DOS PONTOS DE EROÇÃO DA FALÉSIA DA PRAIA DO PACHECO (NE, CAUCAIA-CE)

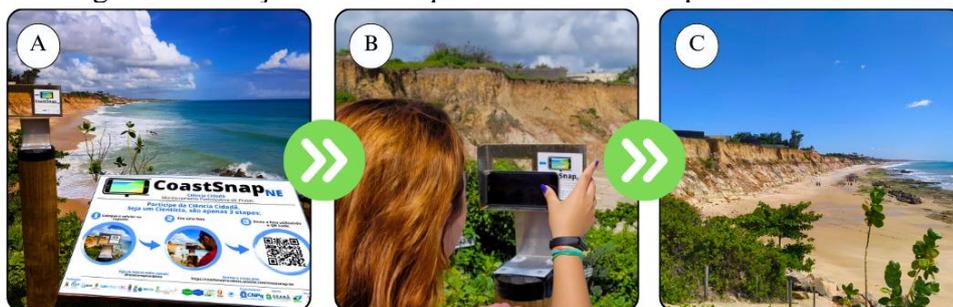
A estação *CoastSnap* é composta por uma base de madeira, um suporte de aço para posicionar o *smartphone* de forma horizontal e placas informativas de PVC que descrevem o projeto e como participar e enviar as fotografias. A iniciativa funciona com a colaboração dos frequentadores da praia, intitulados "cientistas cidadãos", que, ao encontrarem a estação, realizam um registro fotográfico e o encaminham aos pesquisadores. Após o recebimento, as imagens são catalogadas, registradas, processadas e analisadas (Figura 2).

Figura 2 - Estação *CoastSnap* NE localizada na praia do Pacheco

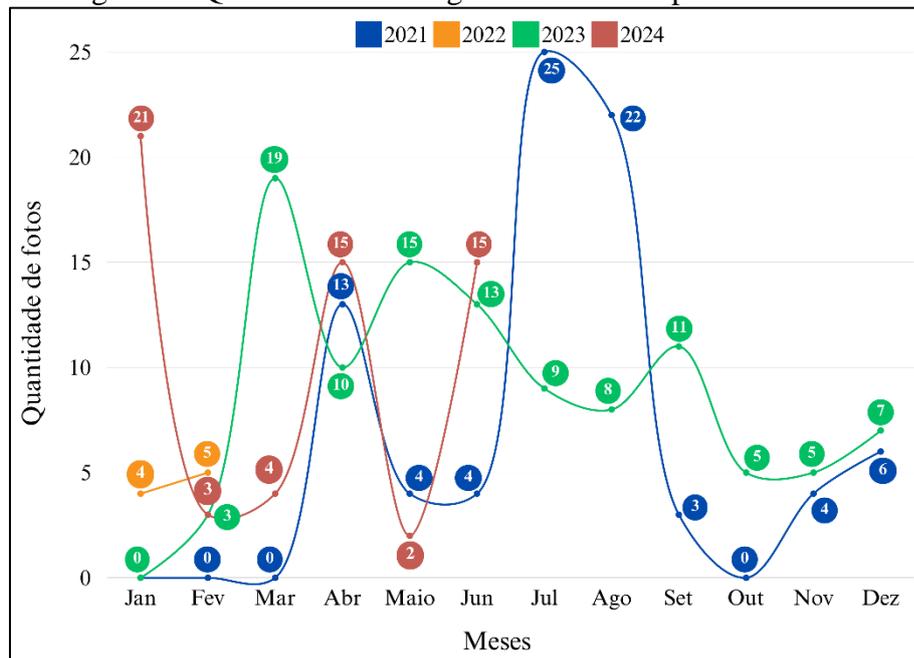
Para o período analisado, foram recebidas 255 fotografias. Alguns meses apresentaram um número mais elevado de contribuições, como julho de 2021, que registrou um total de 25 fotos, equivalente a uma média de 0,8 fotos por dia (Figura 3). Esse valor é similar ao encontrado por Harley e Kinsela (2022) na estação North Narrabeen, Austrália, que recebe contribuições diariamente, com uma média superior a 1,0 foto por dia.

Figura 3 - Quantidade de fotografias recebidas por mês

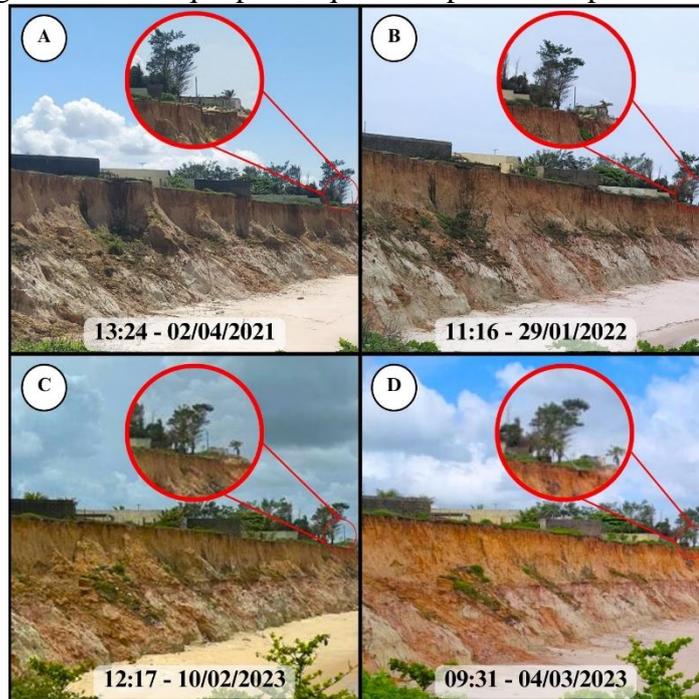
Dentre as 255 imagens analisadas, foi possível identificar que os muros das residências localizadas no topo da falésia da praia do Pacheco estão cada vez mais próximos da borda da falésia. Além disso, foi observada a queda de um poste que fazia parte de uma das residências. Os trabalhos de Aranha (2013) e da Silva (2020) destacam

Figura 4 – Destaque para a queda do poste no topo da falésia

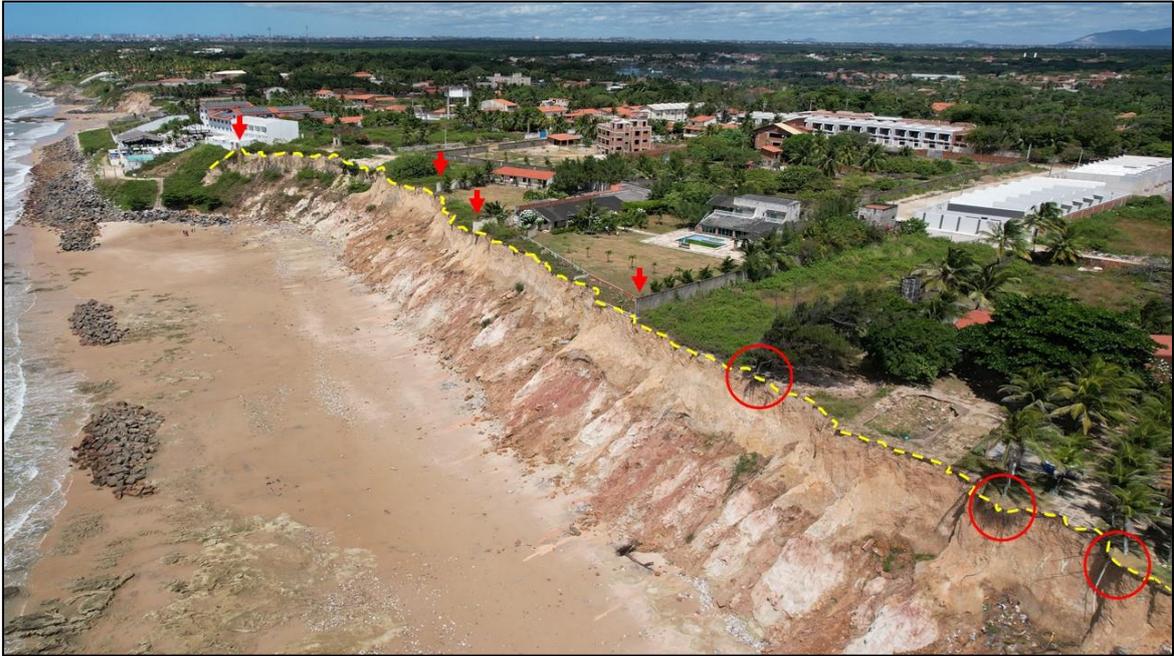
As ocupações presentes no topo da falésia da praia do Pacheco incluem residências, estradas e um hotel de alto padrão (La Suite Hotel) (Leisner, 2023; Freitas *et al.*, 2023). Trata-se de uma falésia ativa, com material instável e litologia sedimentar friável, a ocupação desordenada pode intensificar os processos erosivos atuantes, criando zonas de risco para a população que reside e frequenta essa área (Leisner, 2023) (Figura 5). As estruturas das ocupações existentes estão sujeitas a deslizamentos devido à erosão, com alguns pontos apresentando recuos mais acentuados que outros. Muehe (2005) realizou um estudo semelhante, destacando que as construções urbanas tendem a aumentar a pressão sobre o relevo, elevando significativamente o risco na área.

Figura 5 – Delimitação do topo da falésia do Pacheco
