Protocolo de Avaliação Rápida de Rios: estudo de caso de um trecho do rio Una - Morros, Maranhão

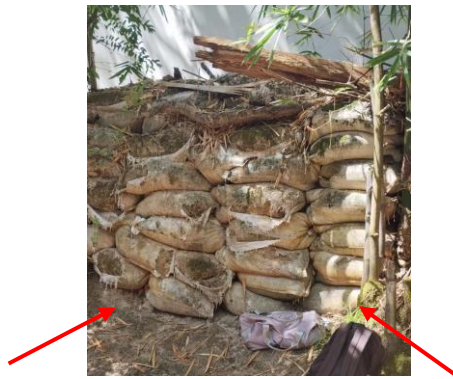
Figura 1 – Obras de Contenção de erosão na margem esquerda do canal

O leito é parcialmente coberto por vegetação, águas e sedimentos não aparentam odor específico, nem oleosidade, sendo o fundo composto por cascalhos e sedimentos menores. É possível verificar obras de contenção de erosão na margem esquerda (Figura 1).

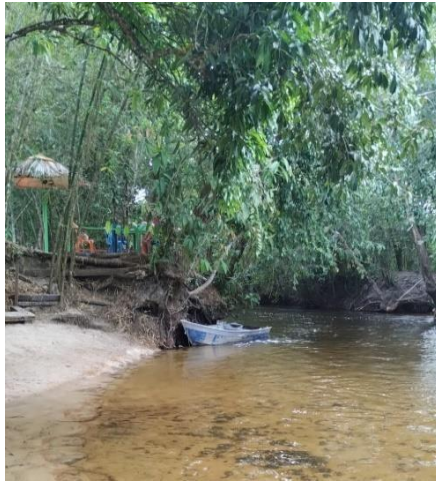
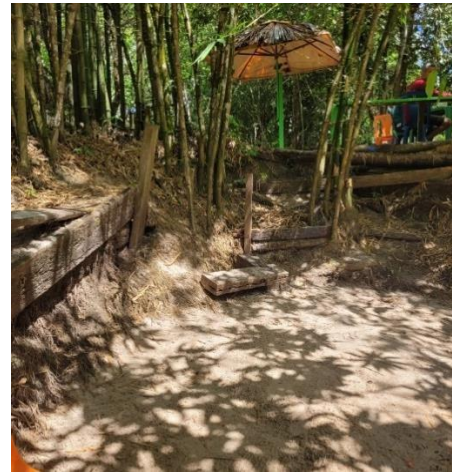
Na aplicação do PAR, o local obteve uma pontuação total de 9,90, o que representa uma média considerada baixa ou regular. Embora não seja uma área totalmente urbanizada, o canal recebe um grande fluxo de pessoas, especialmente em períodos como férias e final de ano, quando esse número aumenta significativamente.
