A DEGRADAÇÃO AMBIENTAL NO ALTO CURSO DA SUB-BACIA HIDROGRÁFICA DO RIO BOM JESUS, TAPERUABA - CE

INTRODUÇÃO

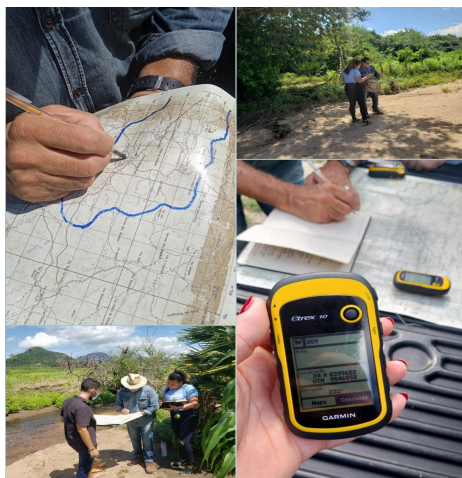
Imagem 1. Marcações de pontos para análise

A partir de avaliações realizadas na área em estudo, foi concretizado estudos prévios do campo, e como as ações antrópicas realizadas às margem do rio Bom Jesus estão afetando gradativamente o meio ambiente local, e principalmente o meio hídrico pela ausência de proteção vegetativa, sendo registrados alguns pontos específicos para comparativos e elaboração da pesquisa, representados na imagem a seguir.

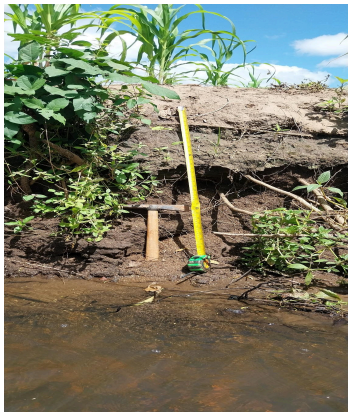
Imagem 2. Vertissolo degradado.

Segundo o Código Florestal, lei 12.651/2012, as matas ciliares são Áreas de Preservação Permanente - APP, com isso devem ser preservadas, e de acordo com a situação, possuem metragem específica a ser respeitada, por exemplo, em casos de faixas marginais de cursos d'água natural de até 10 metros, situação do rio Bom Jesus, deve-se haver mata ciliar preservada de 30 metros, situação distinta da realidade local.

O vertissolo em que teve-se acesso, apresenta sinais de desabamento devido a ausência total de vegetação protetiva, e também por conta de ser passagem de populares devido a plantação de milho na área, representado a seguir na **imagem 2**. No mesmo ponto de análise, também foi possível observar a derrubada de uma árvore nativa de grande porte, à beira do rio, tratando-se de uma Oiticica (*Licania rigida*), espécie nativa de regiões semiáridas nordestinas, ver **imagem 3**, provocando assoreamento em parte do rio.

Em suma, a pesquisa apresentada é de grande contribuição para promover através de propostas de recomposição da mata ciliar, a garantia de permanência do rio em boas qualidades, com suas características naturais preservadas a fim de colaborar para o bom funcionamento do meio hídrico, além de agregar em estudos no âmbito de preservação e recursos hídricos, e contribuir em grande valia para o conhecimento e compreensão de situações na região, colaborando para estudos e futuros.

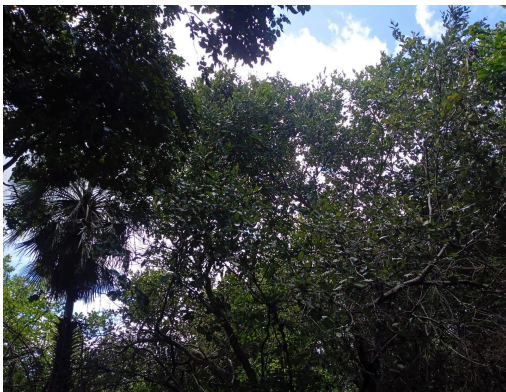
Imagem 4. Áreas preservadas

Por outro lado, também observou-se áreas em estado preservado, com poucos vestígios de atividades antrópicas, com parte da vegetação nativa presente, como por exemplo, Carnaúba (*Copernicia prunifera*) e Jurema preta (*Mimosa tenuiflora*), contribuindo assim para um ambiente equilibrado, fator visível que pode-se ser perceptível com a temperatura amena em comparação a outros pontos observados, ver a seguir **imagem 4 e 5**.

Valendo ressaltar que a preservação da vegetação não é compatível com a metragem definida por lei, mas em comparação com outros pontos analisados existe uma conservação maior, que consequentemente contribui para um melhor desenvolvimento da natureza local e principalmente para o corpo hídrico.
