AVALIAÇÃO HIDROGEOMORFOLÓGICA DE UM SETOR DE RIO TROPICAL

Resumo

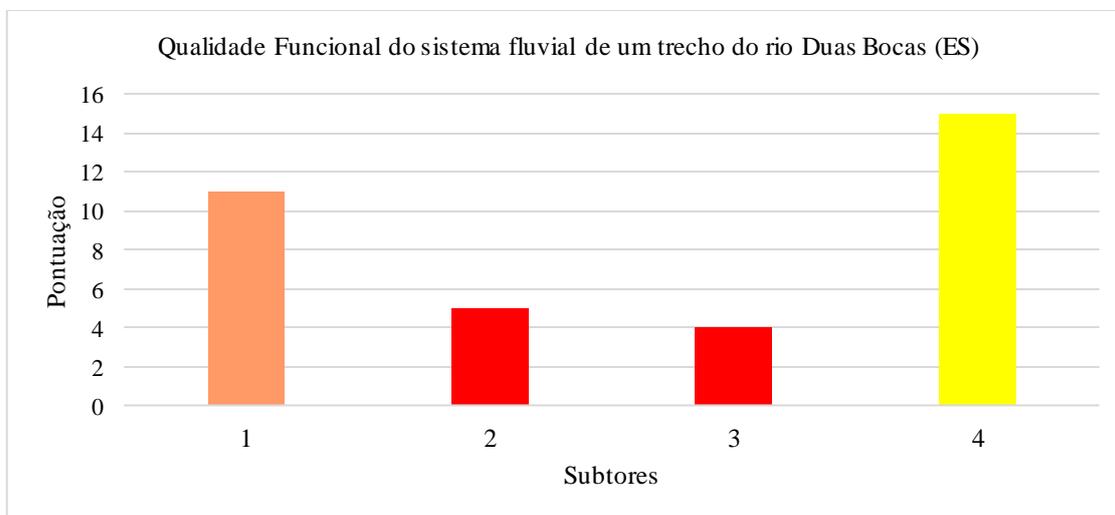
Gráfico 1: Qualidade Funcional do sistema fluvial dos 4 subsetores.

Dentre os quatro subsetores avaliados nesse parâmetro, aqueles que apresentaram a menor nota foram os subsetores 2 e 3, sendo classificados como muito ruim, seguindo o setor 1 que foi avaliado como deficiente e o setor 4 que avaliado como moderado. Observou-se que a integridade dos processos naturais do setor como um todo incluindo os 4 subsetores está prejudicada, devido a ação humana (Gráfico 1).

Em diversas áreas ao longo desses setores apresentaram deficiência na dinâmica de transporte de sedimentos, há presença de pontes, além de outras, que atrapalham na dinâmica de transporte de sedimentos, bem como na conectividade. As planícies de inundação estão em sua maioria deterioradas, por ação humana, por exemplo por ocupações e estradas.

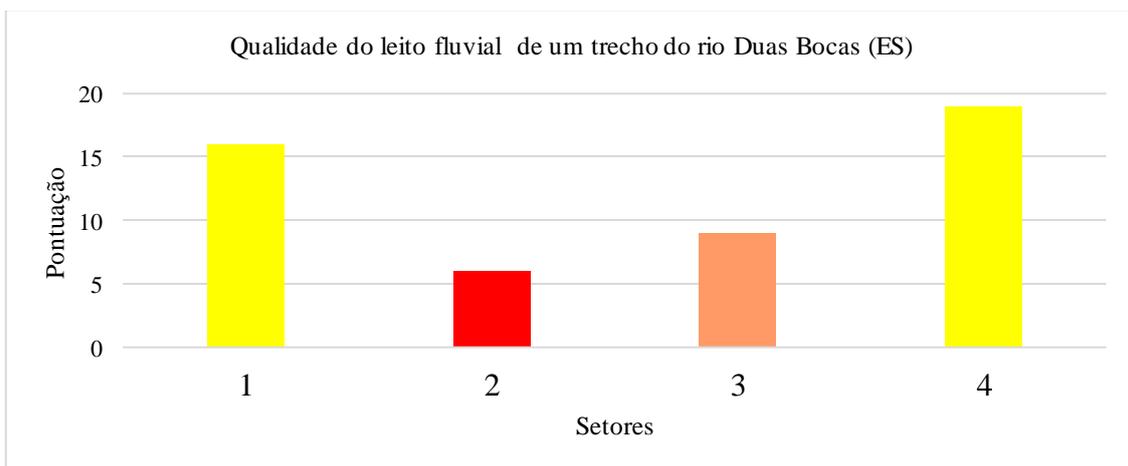
Gráfico 2: Qualidade do leito fluvial dos 4 subsetores.

A qualidade do leito fluvial é um indicador importante da saúde e integridade do ecossistema aquático, pois reflete a interação entre os processos hidrogeomorfológicos e a biodiversidade do rio (Gráfico 2).

Os setores que obtiveram pior nota nesse parâmetro foram os setores 2 e 3, sendo o 2 classificado como muito ruim, e o 3 como deficiente. O que se observou de maneira geral é que a conectividade hidrológica dos subsetores se mostra bem alteradas e não cumprem sua função natural, visto que há muitas alterações de caráter antrópico, como por exemplo presença de lagos artificiais e meandros abandonados e retificações e locais de assoreamento.

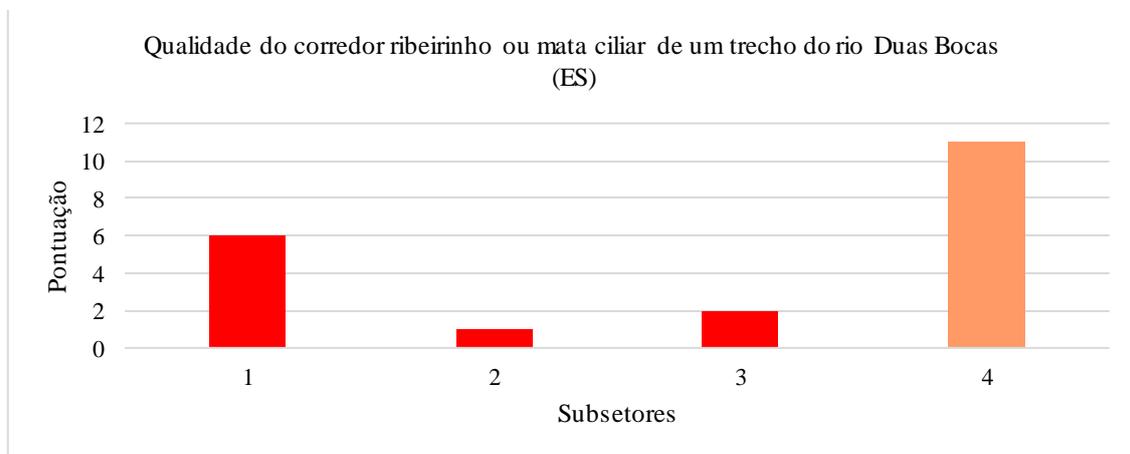
Gráfico 3: Qualidade do corredor ribeirinho dos 4 subsetores.

Os setores 1, 2 e 3 foram classificados como muito ruim, e o 4 como deficiente. Observou-se que a continuidade longitudinal dos subsetores se mostra bem alteradas devido retirada da mata ciliar. A largura do corredor ribeirinho, conseqüentemente, sofreu reduções. Da mesma forma a estrutura, naturalidade e conectividade transversal, foram altamente modificadas, visto o avanço de atividades de ocupação agrícola (Gráfico 3).
