## DESASTRE HIDROLÓGICO, ÁREAS DE RISCO E VULNERABILIDADE NA BACIA DO RIO BRACUÍ (ANGRA DOS REIS – RJ)

### RESUMO

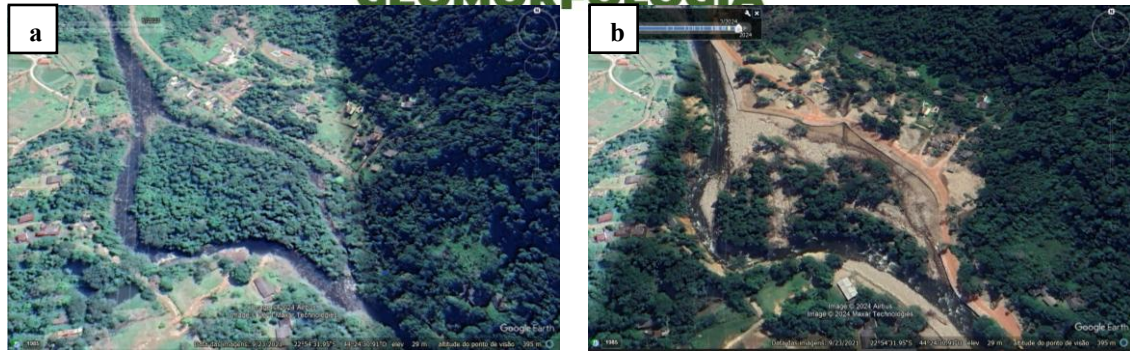
A ilha fluvial localizada no trecho inicial afetado pelo desastre (Figura 1), de montante para jusante, teve suas características fortemente alteradas: árvores foram arrancadas do solo e arrastadas pela força das águas; e blocos de rocha foram depositados, notadamente, na porção montante da ilha, interceptando o fluxo de água e praticamente unindo essa porção da ilha à margem esquerda do rio. Nesta margem observou-se grande área de deposição de sedimentos, inclusive sobre diversas casas, algumas delas parcialmente soterradas ou destruídas (Foto 1). A frequência de corredeiras no rio Bracuí nesse trecho foi nitidamente alterada, aumentando significativamente, assim como os depósitos nas margens, que foram ampliados em área e em granulometria. Além disso, como obra de intervenção e reconfiguração da calha da margem esquerda, um muro de arrimo foi construído e a estrada de terra foi limpa (Figura 2). O trecho da Figura 2 está cadastrado como área de risco (ANGRA DOS REIS, 2019).

Figura 1. Ilha fluvial, (a) antes e (b) após evento, no setor mais a montante do trecho atingido pelo desastre na bacia do rio Bracuí, Angra dos Reis (RJ).

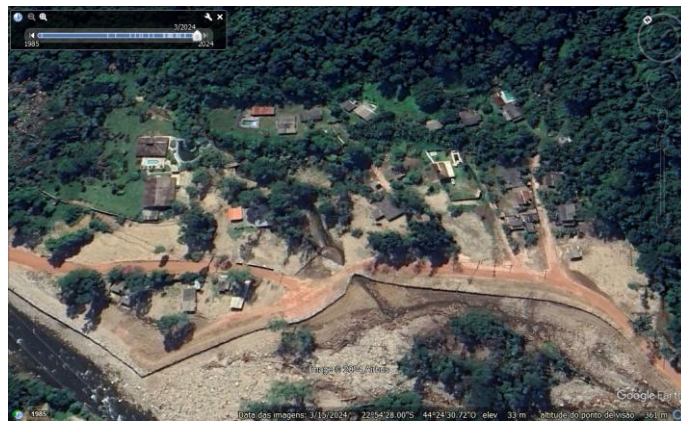
Figura 2. Trecho da margem esquerda, com reconfiguração de calha e limpeza de estrada, em frente à ilha fluvial da Figura 1(b), após evento, na bacia do rio Bracuí, Angra dos Reis (RJ).

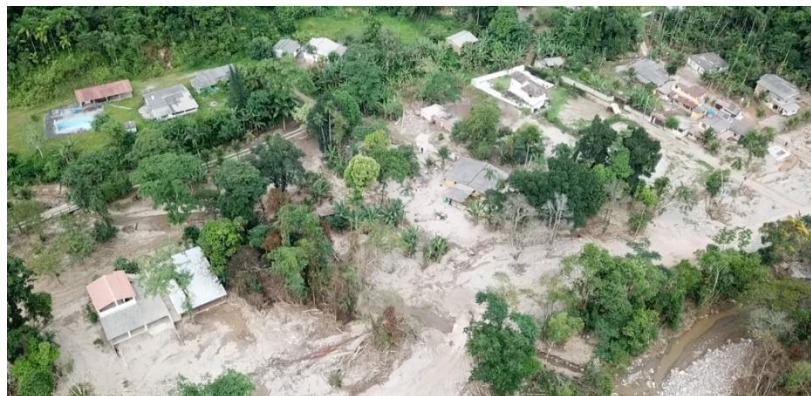
Foto 1. Casas atingidas por grande carga de sedimentos na margem esquerda do rio Bracuí, em janeiro de 2024, no setor mais à montante do trecho atingido pelo desastre, Angra dos Reis (RJ).

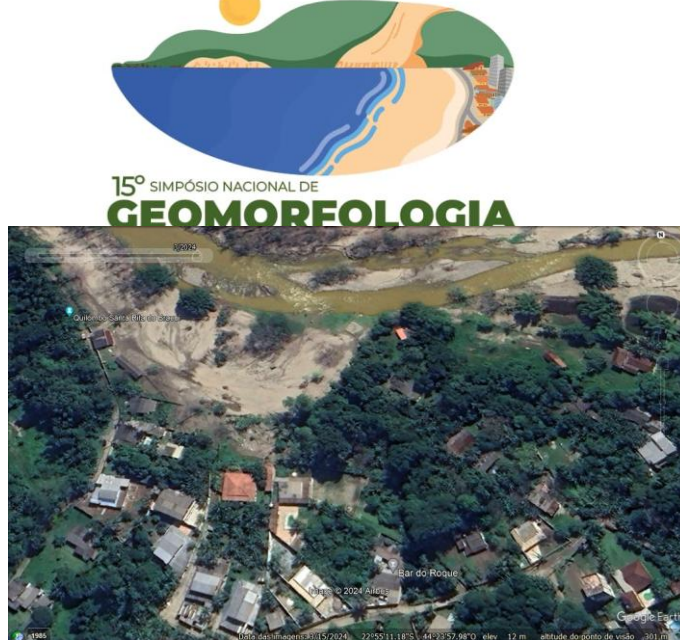
A jusante do segundo trecho, notou-se, também, o poder de arraste da enxurrada, pela retirada da vegetação arbórea marginal, e também uma maior deposição nas margens (em especial na margem côncava) e na calha do rio, quase impedindo o fluxo de água pela parte norte da ilha fluvial (Figura 4). Nota-se também a coloração mais amarronzada das águas em relação ao trecho anterior e casas que foram afetadas na margem esquerda. Observam-se também que casas na margem direita foram atingidas pela grande sedimentação provocada pelo desastre, afetando parte das moradias na área pertencente ao Quilombo Santa Rita do Bracuí (Figura 5). O trecho da Figura 5 não está cadastrado como área de risco (ANGRA DOS REIS, 2019).

Figura 5. Trecho da margem direita da Figura 3(b), com grande carga de sedimentos e casas atingidas na área do quilombo, após evento, na bacia do rio Bracuí, Angra dos Reis (RJ).
