## **SOBRE ÁGUA NO SEMIÁRIDO BRASILEIRO**

### **A PERDA DE ÁGUA NA ESTAÇÃO DE TRATAMENTO DE ÁGUAS DA CIDADE MONTEIRO-PB PROVENIENTE DAS MANIFESTAÇÕES PATOLÓGICAS DAS ESTRUTURAS**

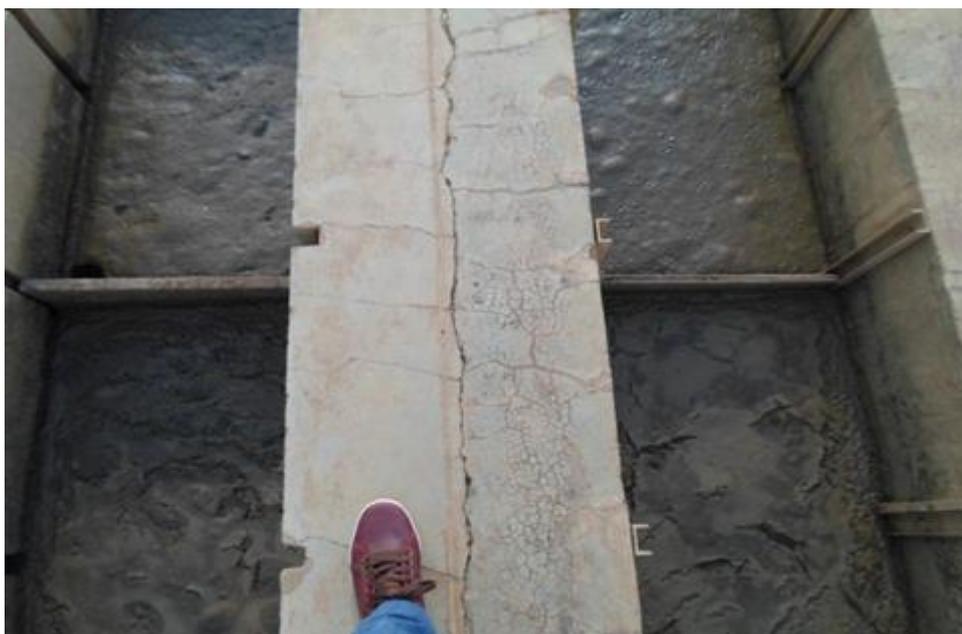
**Figura 1** Fissuras nas estruturas dos tanques

As fissuras estavam aparentes tanto na parte externa como internas dos tanques, sendo esta última a mais preocupante, pois encontram constantemente submersas em meio aquoso, o que impossibilita a análise visual da real situação que se encontra as estruturas, além do meio aquoso acelerar a deterioração do concreto.

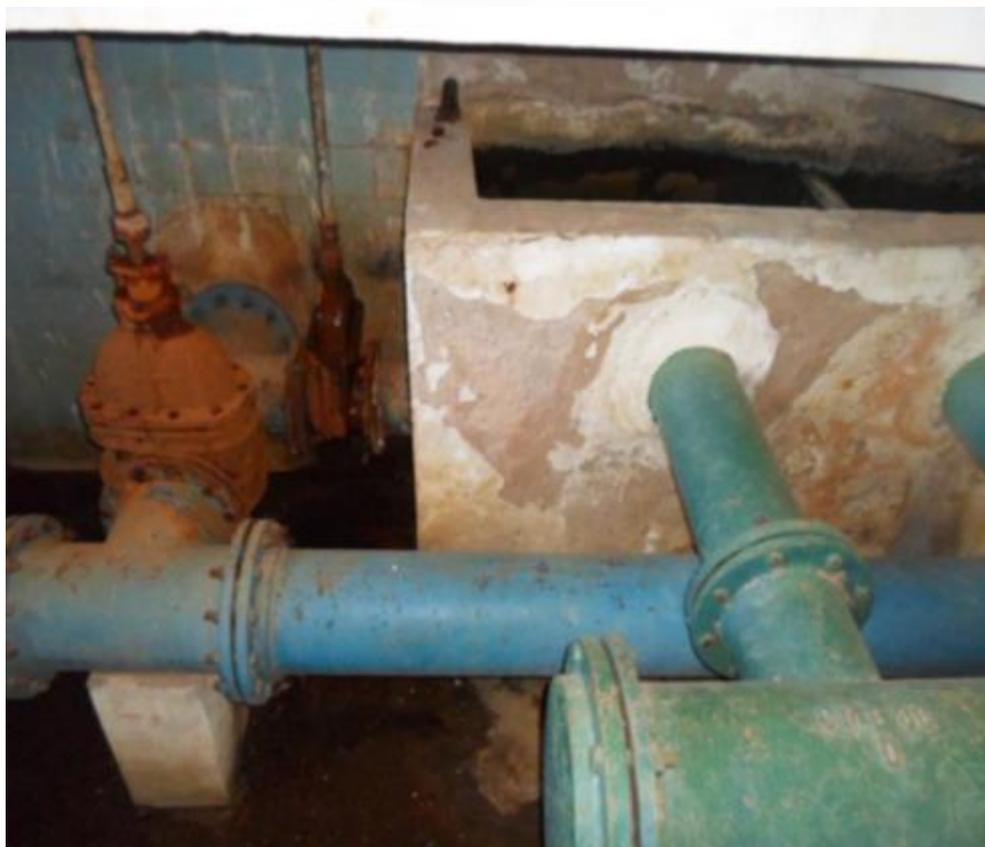
A existência de patologias no encontro entre peças metálicas e estruturas de concreto também ocasionaram vazamentos com bastante perda de água, deixando diversas áreas com bastante alagamento, era perceptível algum sinal de manutenção, mas que não era suficiente para sanar o problema.

**Figura 2** Estruturas danificadas com poucos sinais de manutenção

As patologias averiguadas nesse estudo demonstram que todos os ambientes das estações necessitam de reparos e manutenções adequadas, a fim de estabilizar o avanço das manifestações já existentes e evitar o surgimento de novas, diminuindo assim a perda de água por vazamento e infiltrações.
