# AVALIAÇÃO AMBIENTAL INTEGRADA DO RIACHO DA BICA: APLICAÇÃO DO PROTOCOLO DE AVALIAÇÃO RÁPIDA COMO FERRAMENTA DE EDUCAÇÃO AMBIENTAL NO SEMIÁRIDO POTIGUAR

Francisco Soares Roque<sup>1</sup>Emília Mikaela Cavalcante das Chagas Oliveira<sup>2</sup>Adriana Maria do Nascimento Anchieta<sup>3</sup>

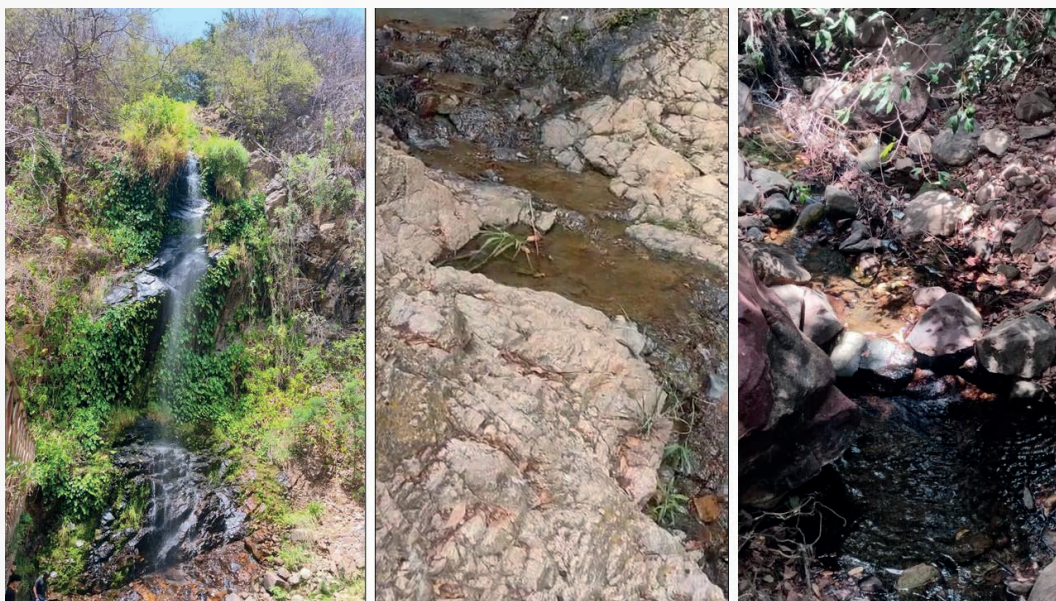
**Figura 2** – Presença de cobertura vegetal natural na Cachoeira do Pinga

Os resultados da macroescala (parâmetros de 1 ao 10), sumarizados na Tabela 1, indicaram que o tipo principal de ocupação das margens é a cobertura natural, com vegetação de Caatinga nativa (Figura 2), o que contribui diretamente para a estabilidade do sistema. A preservação da mata ciliar desempenha um papel crucial como filtro de sedimentos e nutrientes, minimizando a entrada de contaminantes e a erosão das margens (Castro; Castro; Souza, 2013). A ausência de erosão acentuada e assoreamento, pontuadas com o valor máximo de 4 pontos, reflete a manutenção da estrutura física do habitat, um fator determinante para a qualidade da água e a diversidade biológica.

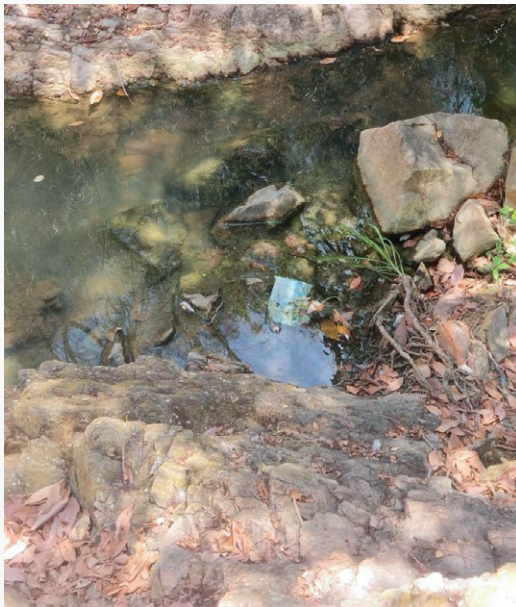
**Figura 3** – Alterações antrópicas observadas na área de estudo, Riacho da Bica.

Apesar da excelente classificação geral, a pontuação intermediária no parâmetro “alterações antrópicas do entorno” (score 2) revela a existência de pressões pontuais sobre o ecossistema. Durante a aplicação do protocolo, foram observados resíduos sólidos, como embalagens plásticas (Figura 3), e relatos de ocorrência de fogueiras nas margens, atividades diretamente associadas ao uso do local para recreação e turismo. Esses impactos, embora localizados, representam uma ameaça à integridade do ambiente, podendo levar à contaminação da água e do solo e ao aumento do risco de incêndios florestais (Medeiros *et al.*, 2018).

A presença desses vestígios evidencia um conflito recorrente em áreas protegidas, onde a beleza cênica que justifica a conservação atrai um

fluxo de visitantes que pode, paradoxalmente, degradar esses mesmos atributos (Fandé; Pereira, 2014). Portanto, essa fragilidade intrínseca dos ecossistemas lóticos do semiárido, caracterizada pela limitação hídrica sazonal, exige uma gestão ambiental proativa, onde a conscientização pública é fundamental para a conservação (Barbosa; Santos, 2015). Assim, a aplicação do PAR, neste contexto, revela-se uma ferramenta pedagógica eficaz, pois alia a teoria do monitoramento à prática de campo, capacitando estudantes e profissionais.

Apesar da condição preservada, a identificação de impactos pontuais decorrentes da crescente visitação turística, como o descarte inadequado de resíduos e vestígios de fogueiras, sinaliza ainda a necessidade de novas pesquisas e ações de manejo. Sugere-se a prospecção de estudos focados na determinação da capacidade de carga turística e no desenvolvimento de um plano de uso público para a área, a fim de mitigar os efeitos adversos e garantir a conservação a longo prazo.
