AVALIAÇÃO DA PRESERVAÇÃO DA MATA CILIAR NO ENTORNO DO RIO MAMANGUAPE NO MUNICÍPIO DE MATINHAS - PB

Lígia Maria Ribeiro Lima¹
José Carlos Aguiar da Silva²
Jucelino dos Santos³
Paulo Roberto de Aquino Silva⁴

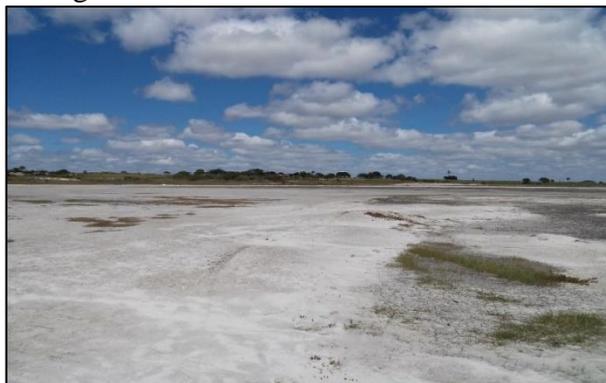
Figura 1 – Lagoa Salgada onde está localizada a nascente do rio Mamanguape.

Na Fig. 1 encontra-se ilustrada a Lagoa Salgada localizada nas proximidades do município de Montadas, no Estado da Paraíba.

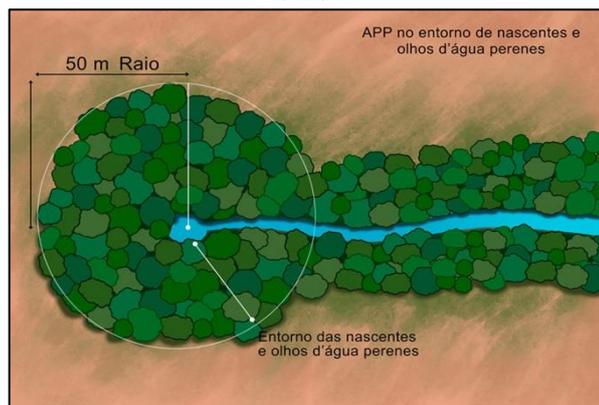
Figura 2 – Largura da APP segundo a largura do corpo d'água, conforme o novo Código Florestal.

A Lei no 12.651/12, art. 4º, IV, considera como Áreas de Preservação Permanente (APPs) as áreas no entorno da nascente e dos olhos d'água perenes no raio mínimo de 50 metros, conforme ilustrado na Fig. 2.

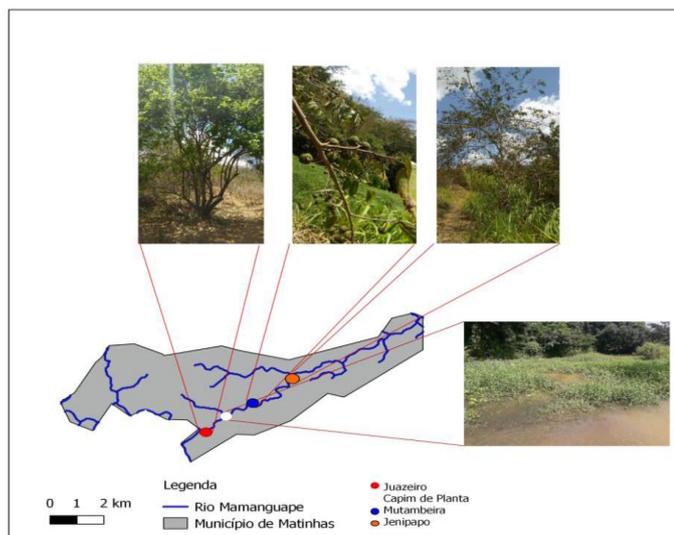
Figura 4 – Trajeto percorrido durante a visita de campo.

As fotografias ilustradas na Fig. 4 foram tiradas ao longo do curso do rio Mamanguape. Em suas margens foram identificadas plantas nativas como Ortigueira, Muambeira, Juazeiro e Jenipapo, no entanto, a vegetação mais presente na bacia é o Ingá e a Macaíba.

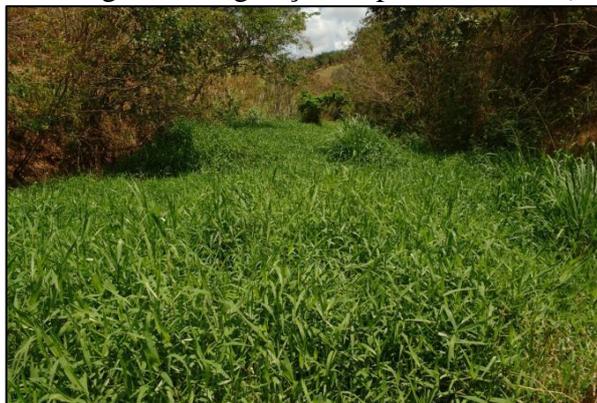
Figura 5 – Imagem da vegetação Capim de Planta (*Poaceae*).

Ao longo do trecho percorrido foi identificada a presença de Capim de Planta (*Poaceae*), ilustrado na Fig. 5, esse nome popular pode variar de região para região.

Segundo um agricultor e morador ribeirinho com idade de 70 anos, esse capim é utilizado para a alimentação do gado da região.

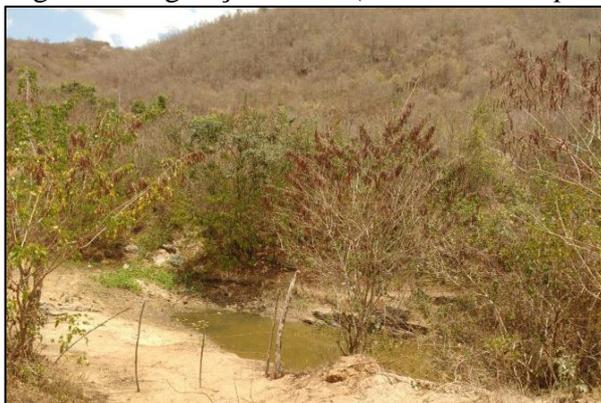
Figura 6 – Imagem da vegetação Sabiá (*Mimosa caesalpinifolia benth*).

A vegetação Sabiá (*Mimosa caesalpinifolia benth*) encontra-se ilustrada na Fig. 6.

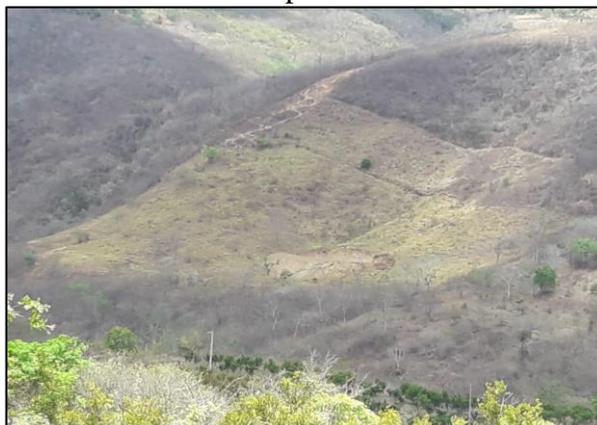
Figura 7 - Vista do lado direito da mata presente no assentamento Chã do Bálamo.

A Fig. 7 ilustra uma área que está compreendida no assentamento Chã do Bálamo, as margens do rio Mamanguape.

É notável na imagem que a área está sem sua cobertura vegetal nativa e apresenta-se bastante degradada devido à exploração, que com isso vem afetando a flora e a fauna características da região.

TRECHOS VISITADOS	IRREGULARIDADES	RECUPERAÇÃO DA ÁREA IMPACTADA
CASO 1 (Figura 7)	Área desmatada	Plantio de mudas
CASO 2 (Figura 8)	Recorrência de incêndios e extração de madeira nativa	Plantio de mudas
CASO 3 (Figura 9)	Assoreamento, desmatamento da mata nativa e aumento do processo erosivo	Regeneração natural
CASO 4 (Figuras 10 e 11)	Criação de bovinos e cultivo de grãos em áreas proibidas, de acordo com o Código Florestal	Plantio de mudas

Com o acompanhamento das áreas avaliadas nesse estudo foi possível observar que determinados locais da Bacia do rio Mamanguape não possuem capacidade de regeneração natural, diante dos casos apresentados na Tabela 4, o método ideal para a revitalização da área em questão é o plantio de mudas. Diante do exposto, sugere-se que as espécies descritas na Tabela 1 sejam plantadas nas áreas representadas como: caso 1, caso 2 e caso 4 (Tabela 4).

Para minimização dos impactos ambientais como assoreamento, desmatamento e erosão é recomendada a recomposição da mata ciliar, contudo observa-se na Fig. 7 que a

retirada da vegetação não foi significativa, havendo como método ideal para este caso a regeneração natural.

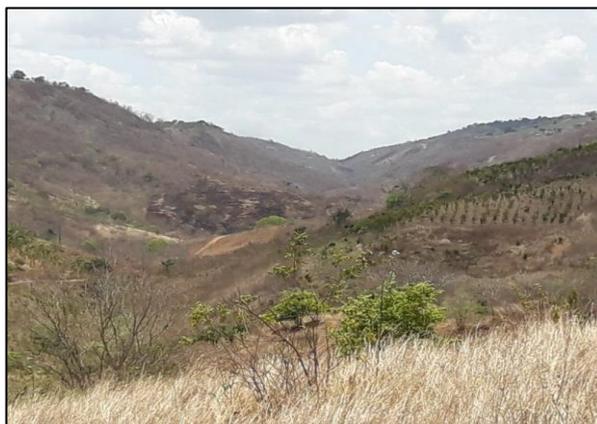
Figura 8 - Vista do lado direito da mata a ser recuperada no assentamento Cajá de Alagoa Nova.

A Fig. 8 ilustra a localização do assentamento Cajá de Alagoa Nova, que é caracterizada por ser uma área de frequentes queimadas.

É possível observar na imagem acima que existem alguns campos desmatados devido às atividades locais e uma vegetação rasteira, indicação de que a área já foi explorada.

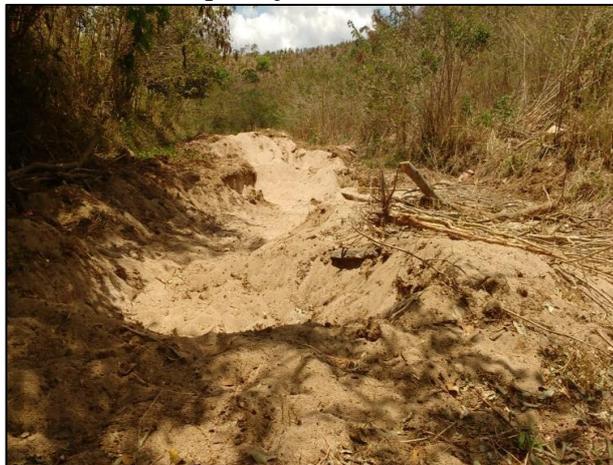
Figura 9 - Área de exploração de areia no rio Mamanguape.

Na Fig. 9 encontra-se ilustrada uma área de exploração de areia no rio Mamanguape.

Na Fig. 9 observa-se mais uma atividade impactante ao meio ambiente, a areia por ser uma matéria-prima muito importante para a construção civil está sendo explorada há alguns

anos sem controle ou fiscalização. Neste caso a prática ilegal de exploração de areia, de acordo com relatos dos próprios moradores da região, causaram nos últimos anos os seguintes impactos ambientais: assoreamento, desmatamento da mata nativa e aumento do processo erosivo, modificando as características do alto curso do rio Mamanguape.

No caso 3 estão identificados impactos ambientais relacionados à retirada ilegal da areia. Neste caso, a realização de um trabalho de conscientização da população local sobre a importância de denúncias relacionadas a atividades ilegais seria bastante relevante e apropriada ao problema em questão.

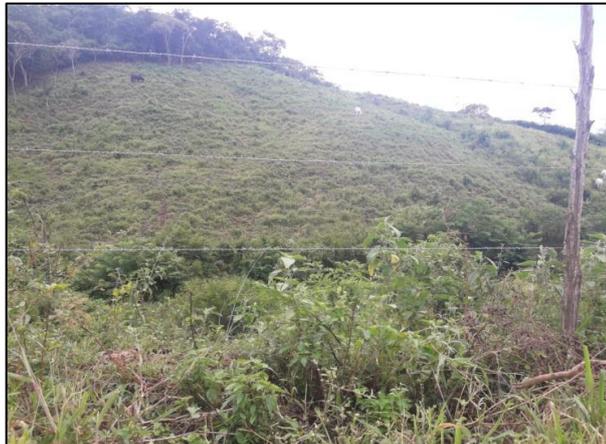
Figura 10 - Exploração da área para criação de bovinos próxima ao rio Mamanguape.

Na Fig. 10 encontra-se ilustrada a área explorada com a criação de bovinos.

Por meio das Figs. 10 e 11 é possível visualizar a prática irregular da criação de bovinos e o cultivo de grãos, respectivamente, por não atenderem a distância mínima permitida no novo Código Florestal (2012), em que os tamanhos das APPs devem ser de acordo com a largura dos rios.

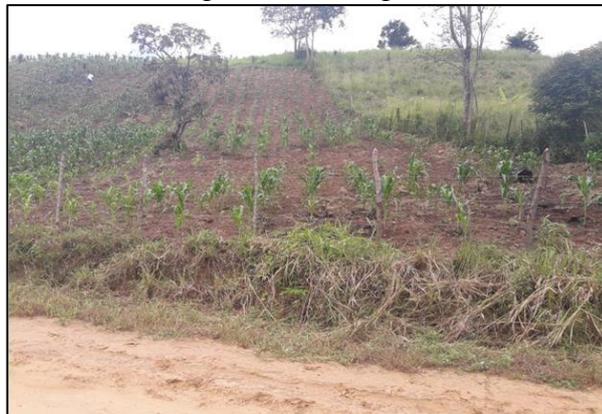
Figura 11 - Cultivo de grãos nas margens do rio Mamanguape.

Na Fig. 11 está ilustrada a área explorada com cultivo de grãos nas margens do rio Mamanguape.
