II CONEPETRO
II CONGRESSO NACIONAL DE ENGENHARIA DE

O LEGADO DO ACIDENTE DE PIPER ALPHA: UMA ANÁLISE DO RELATÓRIO DE CULLEN (1991)

Amanda Miranda Lima¹; Carlos Roberto Conceição Meireles Junior¹; Licianne Pimentel Santa Rosa²

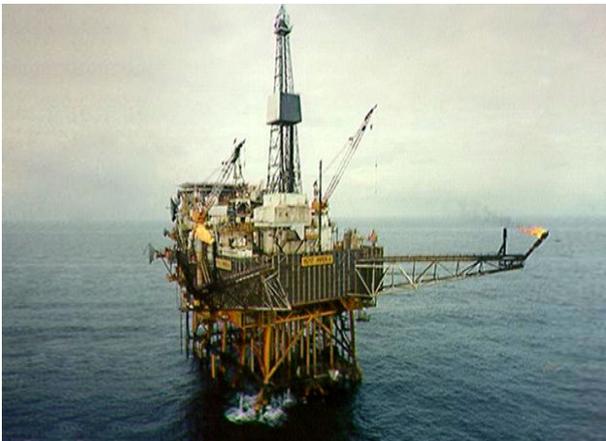
A plataforma de exploração de gás e óleo Piper Alpha, representada na Figura 1, era uma plataforma de grande porte que iniciou suas operações em 1976. Situada na

Figura 1:Piper Alpha(PAULA,2013)
