## O LEGADO DO ACIDENTE DE PIPER ALPHA

### RESUMO

## II CONEPETRO

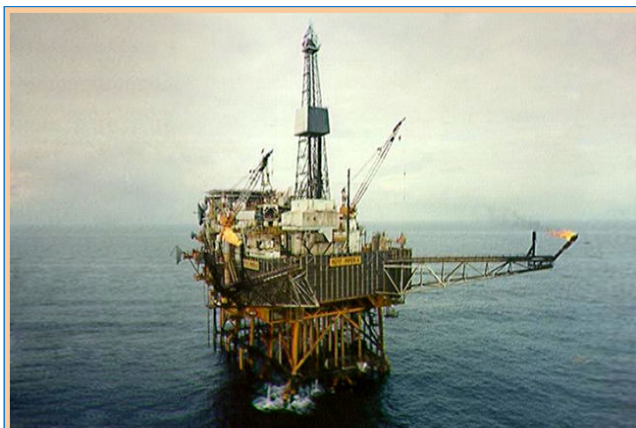
explosão sobre a plataforma ocasionando um incêndio e impossibilitando o acesso ao centro de comunicação. Devido ao calor gerado pela primeira explosão houve um rompimento da linha principal do óleo que conduzia o gás das plataformas que estavam conectadas a Piper Alpha e com isso, em menos de 60 minutos a mesma encontrava-se totalmente destruída e o incêndio fora de controle. A segunda explosão acarretou um incêndio de maior proporção, devido a ruptura do *rise* da plataforma Tartan que continuava a bombear o gás para Piper Alpha, com isso 167 colaboradores foram a óbito e 62 sobreviveram.(PAULA, 2013)

Figura 1:Piper Alpha( PAULA,2013)
