## ACESSIBILIDADE DOS EDIFÍCIOS DAS ESCOLAS MUNICIPAIS DE MONTEIRO- PB

### RESUMO

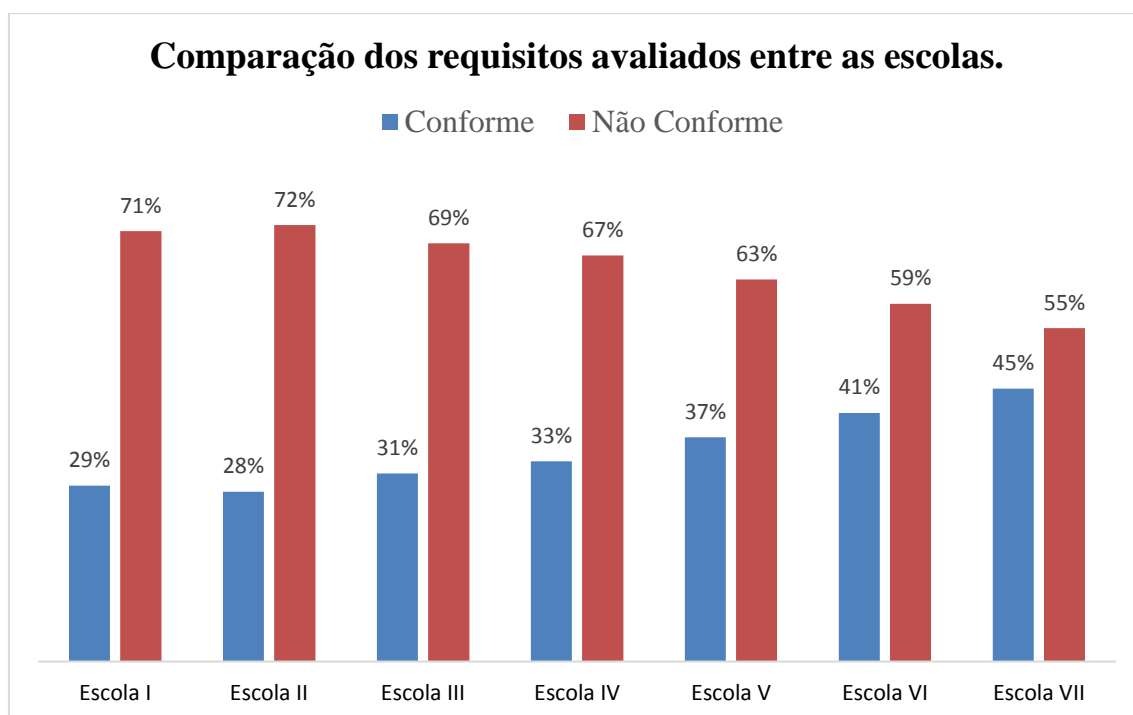
Gráfico 1- Comparação dos resultados obtidos

Entre as sete escolas vistoriadas, a Escola II foi a que apresentou o maior percentual de não conformidades, 72% ainda que as outras escolas tenham apresentado resultados próximos (71% e 69%, I e III, respectivamente). A Escola VII foi a que apresentou melhor desempenho, com 45% de requisitos em conformidade com a planilha de avaliação.
