## **IDENTIFICAÇÃO DOS RISCOS OCUPACIONAIS EM UMA AGROINDÚSTRIA NA CIDADE DE POMBAL-PB**

**Resumo:** São diversas as atividades dentro do setor industrial que causam riscos ocupacionais, os danos físicos e emocionais são inúmeros podendo provocar a redução da produção dentro do ambiente de trabalho. Com isso, o presente trabalho tem por objetivo identificar os riscos ocupacionais, em cada etapa do processo produtivo, em uma agroindústria de doces localizada no município de Pombal, Paraíba. A metodologia do trabalho foi dividida na caracterização do local de estudo e identificação dos riscos ocupacionais referentes à cada etapa do processo produtivo, e para isso foram feitas visitas *in loco* e realizado registro através de informações obtidas ao responsável, por registros fotográfico e observações. Como resultados obtidos foi detectado riscos nas diversas etapas do processo produtivo. Onde, na etapa de descasque das frutas foi possível observar postura inadequada, monotonia e repetitividade e arranjo inadequado dos materiais. Na etapa de despulpamento foi constatado esforço físico riscos de acidente e postura inadequada. Antes da atividade das caldeiras, havia risco biológico, esf

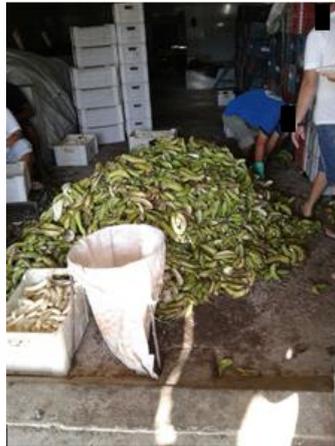
Figura 1: Etapa de descasque das frutas.

Na etapa de chegada da matéria-prima, não foi possível analisar, pois a mesma já se encontrava no local de estudo. Como observado na Figura 1, na etapa de descasque das frutas, presentes 3 funcionários, foi possível observar que os trabalhadores estavam expostos ao risco ergonômico, trabalhando horas em pé ou sentados em banco improvisados, causando postura inadequada, além de resultar em uma atividade que apresenta monotonia e movimentos repetidos por passar horas descascando a fruta, não apresentando pausas nem ginástica laboral durante o período de trabalho. Nessa etapa também está presente risco de acidente, por se ter um arranjo inadequado dos materiais, sendo um espaço propício ao escorregamento de algum funcionário devido à fruta e sua casca presentes na passagem, que se encontra em desacordo na NR 12 (Segurança no trabalho em máquinas e equipamentos) que afirma que os pisos dos locais de

trabalho das áreas de circulação devem ser mantidos limpos e livres de objetos, ferramentas e quaisquer materiais que ofereçam riscos de acidentes.

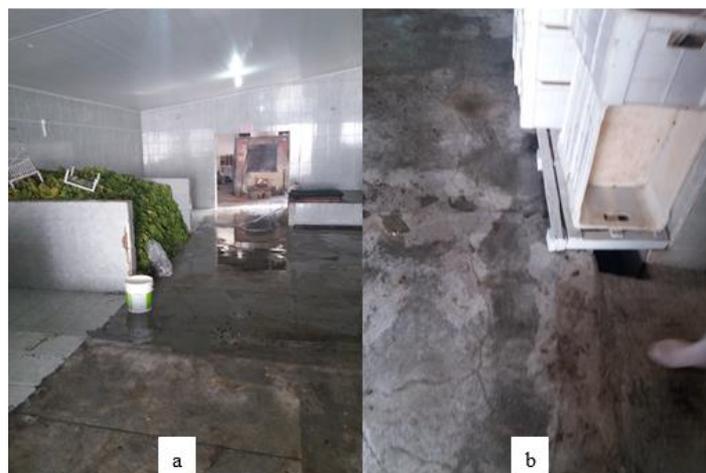
Figura 2: Compartimento da etapa de descasque das frutas após a limpeza.

Em uma segunda visita ao local de estudo, em turno oposto ao da Figura 1, na parte da tarde, depois do término dessa atividade inicia-se a limpeza do local. Nessa visita esse compartimento se encontrava como visto na Figura 2a, além de obter rampas de acesso às outras partes da indústria, essas podiam favorecer o escorregamento de algum funcionário. Foi comprovado, em visita, que o piso se torna escorregadio, e que essas rampas apresentavam um certo risco de acidente, Figura 2b, estando em desacordo com a NR 12 (Segurança no trabalho em máquinas e equipamentos), onde as rampas devem propiciar condições seguras de trabalho, circulação, movimentação e manuseio de materiais e pisos constituídos de materiais ou revestimentos antiderrapantes.

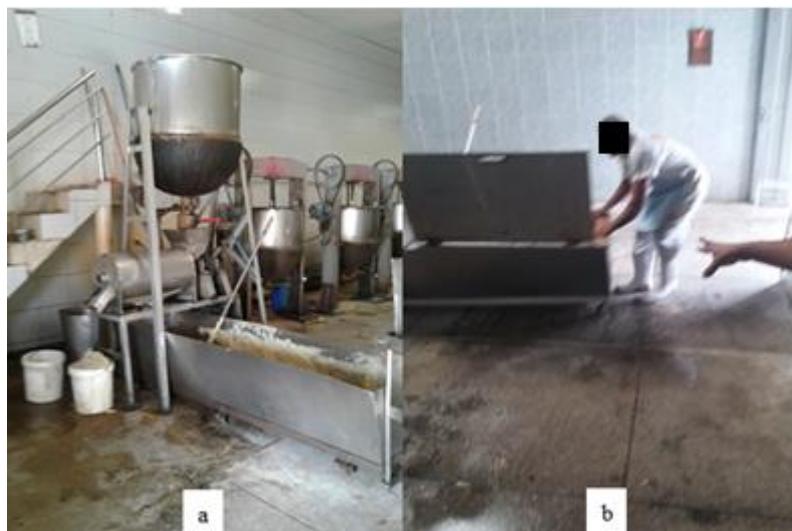
Figura 3: Etapa de despulpamento

Na etapa de despulpamento foi constatado risco ergonômico, por se tratar de uma atividade que exige esforço físico no transporte do material de um compartimento à outro, além de fazer da introdução do material na máquina, por uma escada sem proteção na parte posterior, como observado na Figura 3a. E, segundo a NR 12, item 12.68, as escadas de degraus devem propiciar condições seguras de trabalho, circulação, movimentação e manuseio de materiais e ser localizadas e instaladas de modo a prevenir riscos de queda, escorregamento, tropeçamento e dispêndio excessivo de esforços físicos pelos trabalhadores ao utilizá-las. Muitas vezes esse transporte se dá de maneira indevida, havendo postura inadequada de funcionários ao empurrar equipamentos para lavagem, como visto na Figura 3b.

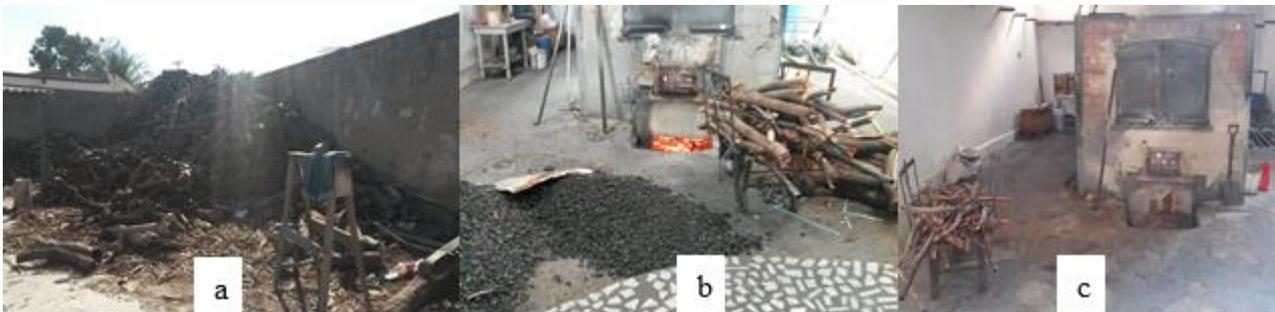
Figura 4: (a) Lenha ao ar livre (b) Abastecimento do forno e cinzas (c) Compartimnto após a limpeza.

Antes da atividade das caldeiras, o funcionário realiza a atividade de colocar a lenha no forno para aquecimento da água e geração de vapor para as caldeiras. Para isso busca lenha em um local ao ar livre dentro na indústria, por meio de carrinho de mão. Assim, há um contato direto com grande quantidade de lenha, podendo ter determinados tipos de microrganismos que venham a afetar a saúde do operador, essa grande quantidade de lenha pode ser visto na Figura 4a. Após isso, o funcionário faz o abastecimento da lenha sempre que a caldeira necessita de temperatura maior, com o exercício dessa atividade, o colaborador não faz uso de Equipamento de Proteção Individual (EPI) elevando os riscos de cortes e queimaduras (NR-6- Equipamento de Proteção Individual). Ainda nesse compartimento, as cinzas que saem do forno são depositadas, por certo período de tempo, ao lado do forno, como observado na Figura 4b. Essas cinzas podem trazer prejuízos

funcionário, tanto na hora do abastecimento, quanto na hora da limpeza, já que não faz uso de EPI. Esse compartimento, após a limpeza pode ser visto na Figura 4c.

O trabalhador que faz a busca da lenha ao ar livre, ainda está submetido ao esforço físico juntamente com o calor por ter contato direto com o sol, e segundo Grandjean (1998), quando se realiza uma atividade submetida ao calor, o coração e a circulação sanguínea executam duas funções simultâneas: transportar o calor do interior do corpo para a pele e transportar energia para os músculos. Conseqüentemente, se a atividade que esta sendo realizada for um serviço pesado e sob altas temperaturas, sobrecarrega o coração e gera mais fadiga a esta pessoa

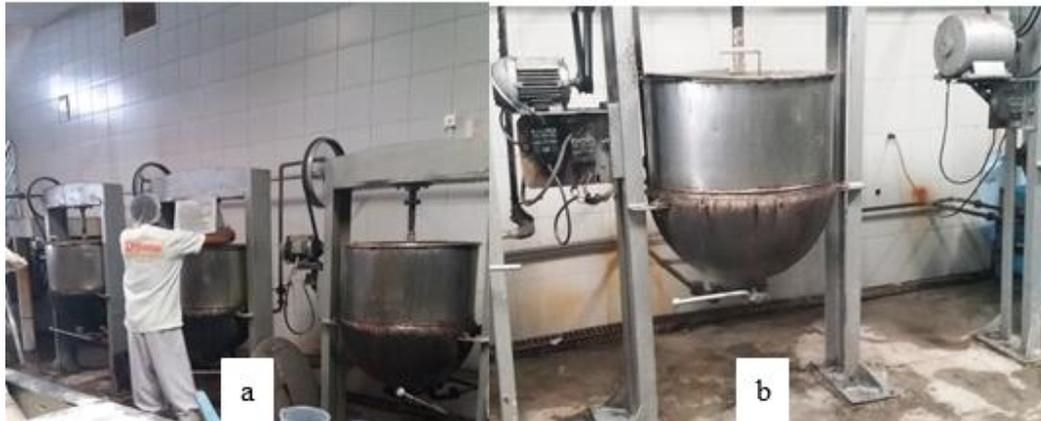
Figura 5: Etapa das caldeiras

Na etapa das caldeiras o funcionário trabalha diretamente com a máquina, fazendo a introdução do material, pela parte de cima, havendo assim um contato direto com o vapor da máquina e sem fazer uso de EPI. Estando propenso a riscos físicos, como o calor, provenientes das caldeiras, como visto na Figura 5a, além de sujeito a riscos ergonômicos pela imposição a ritmos excessivos, de introdução dos materiais dentro da caldeira. Os funcionários desse compartimento, também estão expostos a risco de acidente, visto que a máquina não possui proteção na parte giratória, como percebido na Figura 5a, podendo assim por descuido ocasionar algum acidente. Ademais, foi constatado que no local havia presença de fio em contato com a água, e que se não instalados de maneira correta podem causar risco de eletricidade, visto na Figura 5b.

Segundo Moreira (2014) pelo fato de possuírem uma superfície metálica e por necessitarem de aquecer os produtos contidos na máquina, o calor passa de dentro para a superfície do equipamento, conseqüentemente se o trabalhador se descuidar e encostar alguma parte no corpo nesta superfície poderá ocasionar uma queimadura.

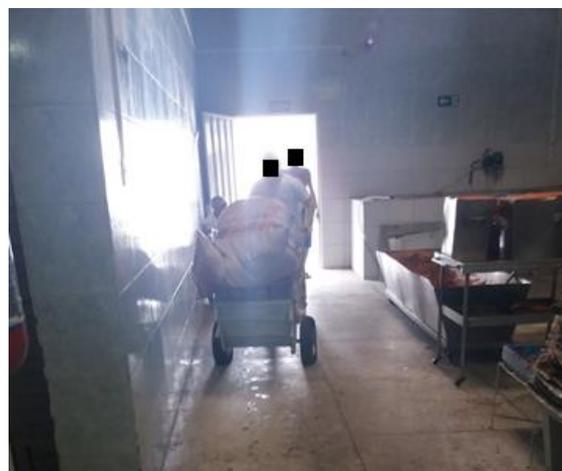
Figura 6: Funcionário fazendo o transporte de materiais.

Ainda nesse mesmo compartimento da indústria, os funcionários fazem transporte de materiais através de carrinhos de mão, que, segundo a NR 11 (Transporte, Movimentação, Armazenagem e Manuseio de Materiais) os carros manuais para transporte devem possuir protetores das mãos, o que não foi observado na Figura 6.

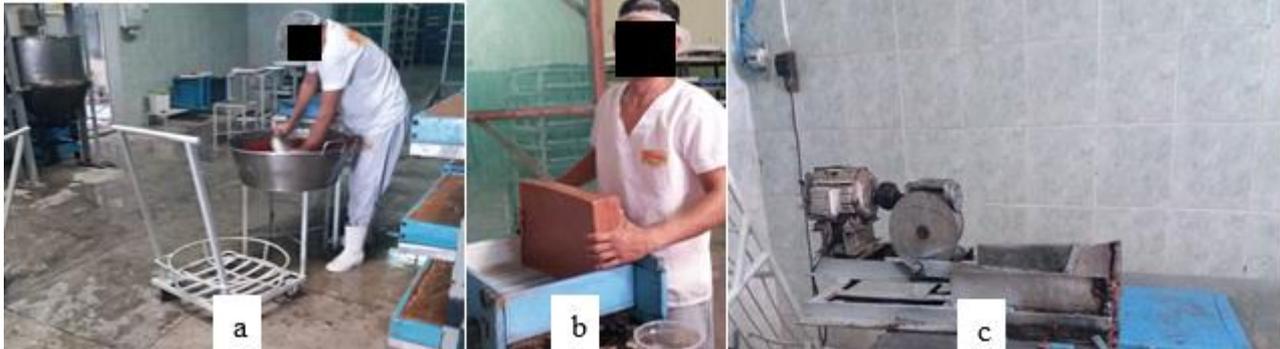
Figura 7: (a) e (b) Etapas antes do setor de resfriamento (c) Etapa de modulagem.

Nas etapas do setor de resfriamento e modulagem, os funcionários passam por atividades que apresentam monotonia e repetitividade, por necessitar manusear o material em uma forma para ir pro setor de resfriamento, além de necessitar uma inclinação do funcionário para recolher o material em uma plataforma baixa, como visto na Figura 7a e 7b. Diferentemente do que diz a NR 17, que o trabalho manual sentado ou que tenha de ser feito em pé, as bancadas, mesas, escrivaninhas e os painéis devem proporcionar ao trabalhador condições de boa postura. Após isso, é necessária a

modulagem do produto, sendo fundamental o contato direto com a máquina e assim o funcionário fica sujeito a riscos de acidente, como demonstrado na Figura 7c.

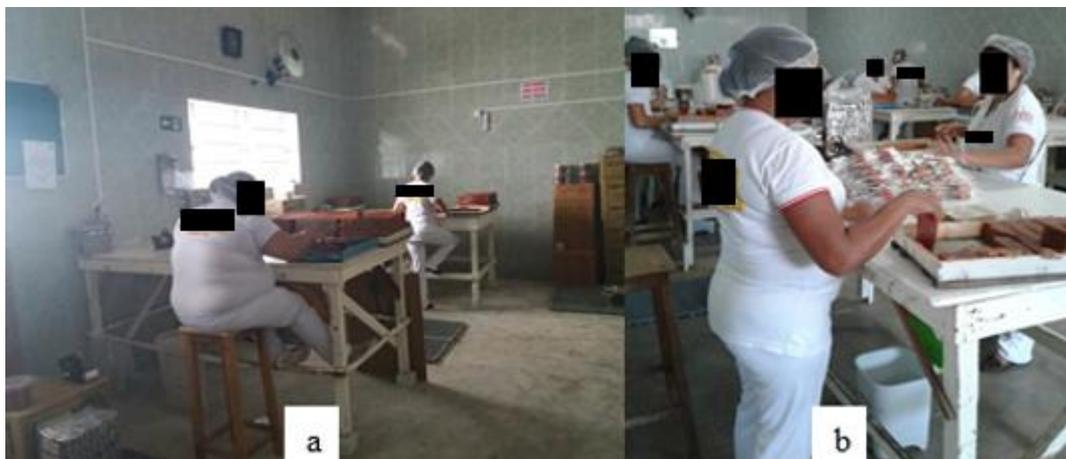
Figura 8: Funcionárias no setor de embalagem do produto.

Na etapa de embalagem do produto, as funcionárias estavam submetidas à risco ergnômico, uma vez que trabalhavam repetitivamente para esse atividade, visto na Figura 8a, e segundo Sato & Lacaz (2000) o caso do ramo da alimentação, a LER (Lesão por Esforço Repetitivo) tem atingido principalmente as trabalhadoras e os trabalhadores que realizam atividades de preparação e montagem de embalagens, envasamento, embalamento e empacotamento. Além disso, também foi notado que as trabalhadoras realizam essa atividade por horas em pé ou sentadas em bancos não adaptados, em desacordo com a NR 17 (Ergonomia) que diz que os assentos utilizados nos postos de trabalho devem atender, entre outros, requisitos mínimos de conforto como encosto com forma levemente adaptada ao corpo para proteção da região lombar, o que não pode ser observado na Figura 8b.
