RECURSOS HÍDRICOS EM PATOS, PARAÍBA: TRATAMENTO DE ÁGUA E EFLUENTES E ANÁLISE DE AÇÕES DE RECUPERAÇÃO DO RIO ESPINHARAS

Resumo

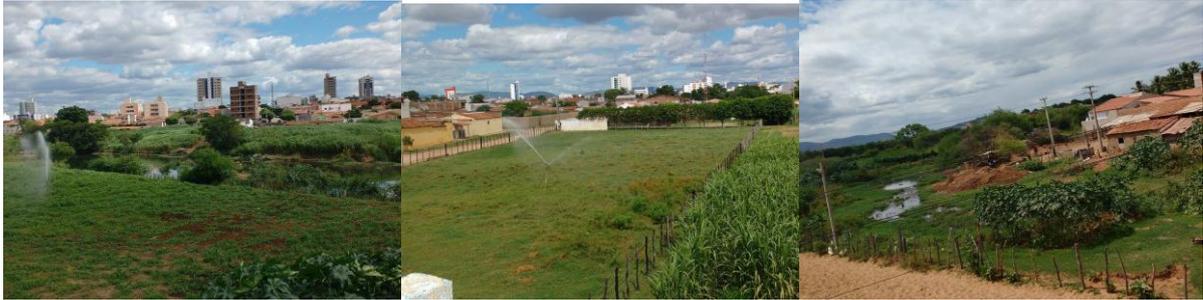
Figura 1: Ponte Juá Doce sobre o Rio Espinharas que liga o Bairro Belo Horizonte ao São Sebastião – Zona Leste da cidade de Patos.

A CAGEPA não dispõe de nenhum projeto de recuperação do Rio Espinharas e a água, de acordo com a entrevista, não é usada pela população para nenhuma finalidade. Entretanto, diversas atividades, como irrigação de culturas e criação de animais podem ser observadas nas margens do Rio (Figura 1).

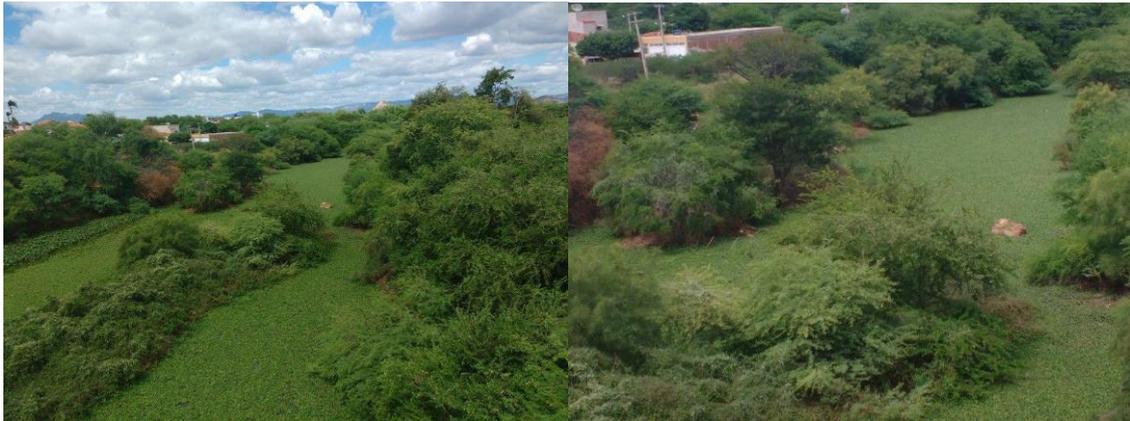
Figura 2: Ponte Rivaldão sobre o Rio Espinharas que liga o Centro ao Bairro Salgadinho – Zona Leste da Cidade de Patos.

O Rio Espinharas apresenta alto nível de degradação de mata ciliar, com predominância de espécies exóticas, elevado nível de eutrofização, não sendo possível visualizar em alguns pontos nada além da cobertura vegetal formada por algas (Figura 2).
