## **SOBRE ÁGUA NO SEMIÁRIDO BRASILEIRO**

### **CONDIÇÕES DE BANHO NA BARRAGEM DE SANTA CRUZ DE APODI/RN, COM BASE NO ÍNDICE DE BALNEABILIDADE**

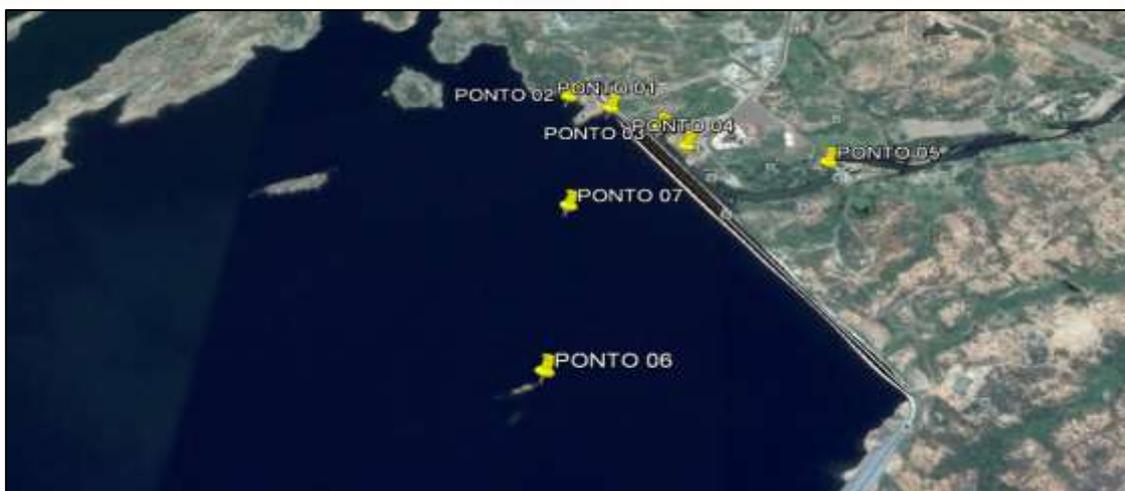
**Figura 1.** Pontos de coleta para realização do estudo por GPS

Os pontos de coleta foram determinados utilizando como referência mapas da bacia hidrográfica junto as observações em campo para definir os locais que tivessem melhores condições de acesso (Figura 1). Dessa forma, foram selecionados sete pontos - P01 (Lat. 5°45'42.82"S; Long. 37°48'8.14"O); P02 (Lat. 5°45'41.08"S; Long. 37°48'12.45"O) P03 (Lat. 5°45'45.79"S; Long. 37°48'2.88"O); P04 (Lat. 5°45'48.39"S; Long. 37°48'0.48"O); P05 (Lat. 5°45'50.95"S; Long. 37°47'46.50"O); P06 (Lat. 5°46'19.34"S; Long. 37°48'13.16"O) e P07 (Lat. 5°45'57.30"S; Long. 37°48'11.94"O), que abrangessem os lugares propícios a banho ou que tivesse algo em comum com a área que os banhistas frequentavam, tipo passagens ou acúmulo de água que posteriormente chegue no local utilizado para recreação.
