ESTRATÉGIAS DE CONVIVÊNCIA COM A ESCASSEZ HÍDRICA EM COMUNIDADES RURAIS NO SEMIÁRIDO PARAIBANO

Resumo: O presente trabalho teve como apresentar estratégias infraestruturais e agroecológicas de convivência produtiva nos anos de escassez hídrica em propriedades rurais do município de Picuí-Pb. As avaliações ocorreram entre agosto e setembro de 2016, nas comunidades Pedreiras, Barra do Carrapato e Massapê. Um roteiro foi elaborado visando obter informações dos agricultores sobre práticas agroecológicas e funcionamento de tecnologias sociais de captação e armazenamento de água e manejo de sistema produtivo de hortaliças, frutíferas e criação animal. Os dados foram analisados de forma comparativa e descritiva. Foram encontradas algumas tecnologias, como cisternas de placas, calçadão, enxurrada, barreiro trincheira e quintais produtivos. Em algumas comunidades, as tecnologias de captação e armazenamento de água encontravam-se com pouca água, apenas para conservação do reservatório, um dos principais pontos desta pesquisa é em relação à eficiência das mesmas, ou da gestão do recurso natural.

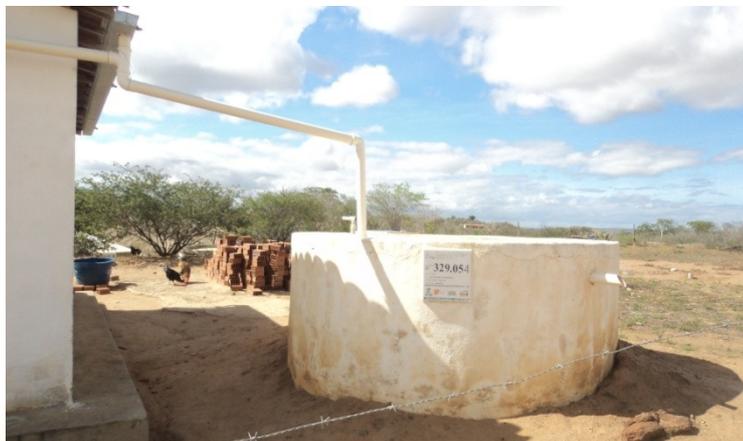
Nas propriedades 1 e 2 da comunidade Pedreiras, foi encontrada uma cisterna de placas (Figura 1), com capacidade para 16 m³ e uma calçadão, com capacidade de 52 m³, construída pela ASA, através do programa P1+2, que, segundo Malvezzi (2007), visa a proporcionar a cada família uma área de terra suficiente para viver com dignidade; uma água para abastecimento humano e uma segunda água para a produção agropecuária, conforme a vocação de cada microrregião. Este programa é uma das ações do Programa de Formação e Mobilização Social para Convivência com o Semiárido da ONG. Em decorrência da estiagem prolongada de 2014, os reservatórios não continha água armazenada.

Figura 1 – Cisterna de placas construída através do Programa P1+2, da ASA.

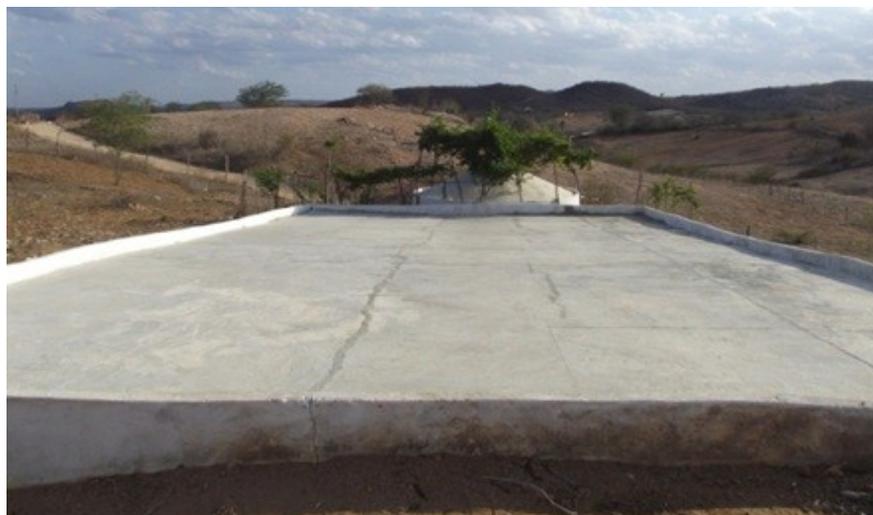
A propriedade 4 da comunidade Massapê, foi contemplada com uma cisterna calçada (Figura 2). A família utiliza a água para produção de mudas, frutíferas e hortaliças em viveiro telado próximo a sua residência, construído pela ASA.

Figura 2 – Cisterna calçada construída através do Programa P1+2, da ASA.
