CENÁRIO DA GESTÃO DE CANTEIROS DE OBRAS SITUADOS NO INTERIOR NORDESTINO: ESTUDO DE CASO NO MUNICÍPIO DE ANGICOS/RN

Nesse contexto, este trabalho objetiva caracterizar a gestão dos canteiros de obras, mais especificamente, quanto aos resíduos, saúde e segurança e a produtividade, em duas obras situadas no município de Angicos, Estado do Rio Grande do Norte, no ano de 2017.

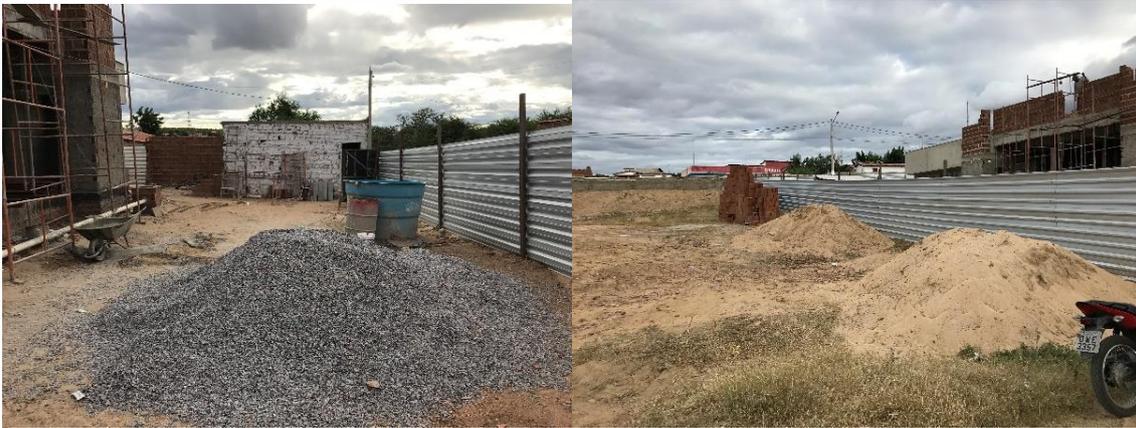
congestionando os espaços públicos. Pode-se ver na figura 1 (a e b) como é feito o armazenamento na OBRA A, cujo alguns dos materiais ficam dentro do canteiro e outra parte externo ao canteiro.

Figura 1 - Armazenamento de material dentro do canteiro da OBRA A a) brita e b) areia

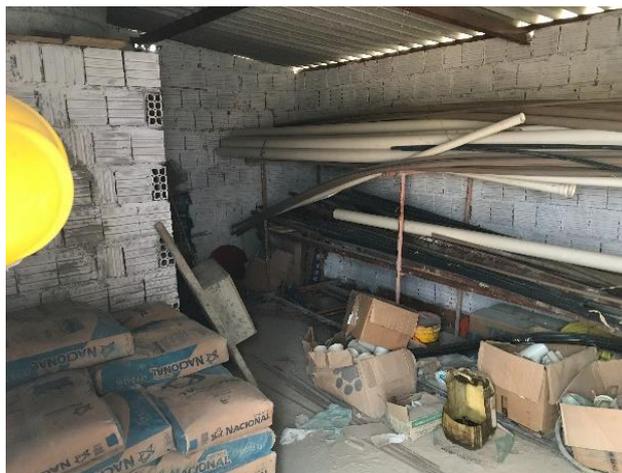
Há ainda na OBRA A um almoxarifado (Figura 2) em pleno funcionamento, de modo que são armazenados todos os materiais hidráulicos e elétricos, além de armazenar o cimento. O uso do almoxarifado é de fundamental importância por proteger estes materiais da umidade, da água e de intempéries. A extinção da umidade do almoxarifado é imprescindível para o bom armazenamento do cimento para evitar o contato com a umidade e assim não acelerar o processo de hidratação dos grãos de cimento.

Figura 2 - Almoxarifado da OBRA A

Foi visto que, no almoxarifado da OBRA A, o cimento é armazenado parcialmente correta. É mantida uma boa distância entre o chão e os cimentos, mas a proximidade com a parede não está adequada.

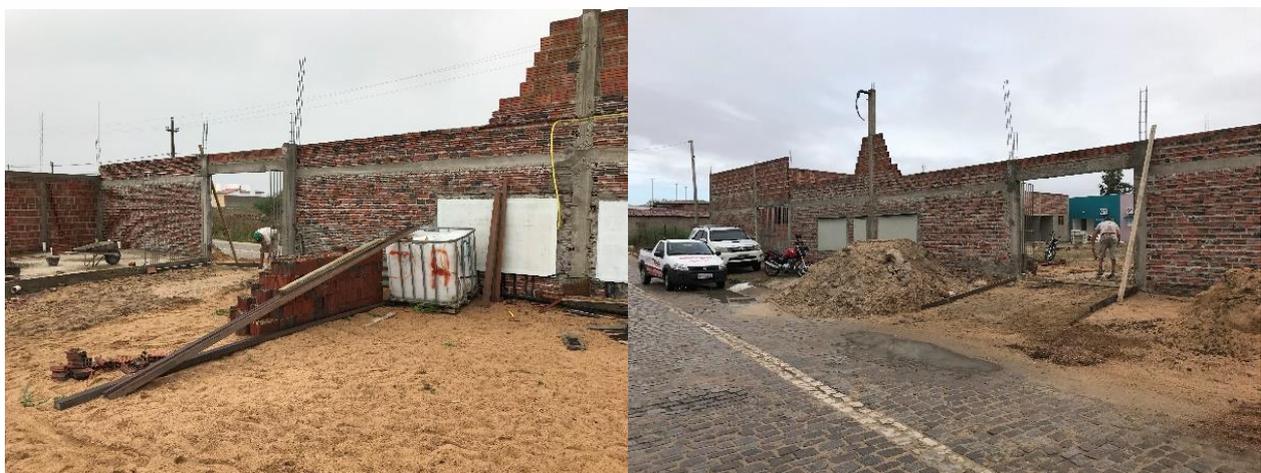
Já concernente a OBRA B, o armazenamento dos materiais também ocorre dentro e fora do canteiro, mas os materiais ficam expostos ao ambiente externo da obra, entrando muitas vezes no limite das vias públicas, sendo assim, armazenado de forma irregular. Pode-se ver essa prática na Figura 3 (a e b).

Figura 3 – Armazenamento de materiais OBRA B a) dentro e b) fora do canteiro
