OPERAÇÃO DE RISCO: A EXTRAÇÃO DE CAULIM NOS ESTADOS DA PARAÍBA E RIO GRANDE DO NORTE

Adriano Peixoto Leandro ¹
Renan Nicolau Ribeiro da Rocha ²

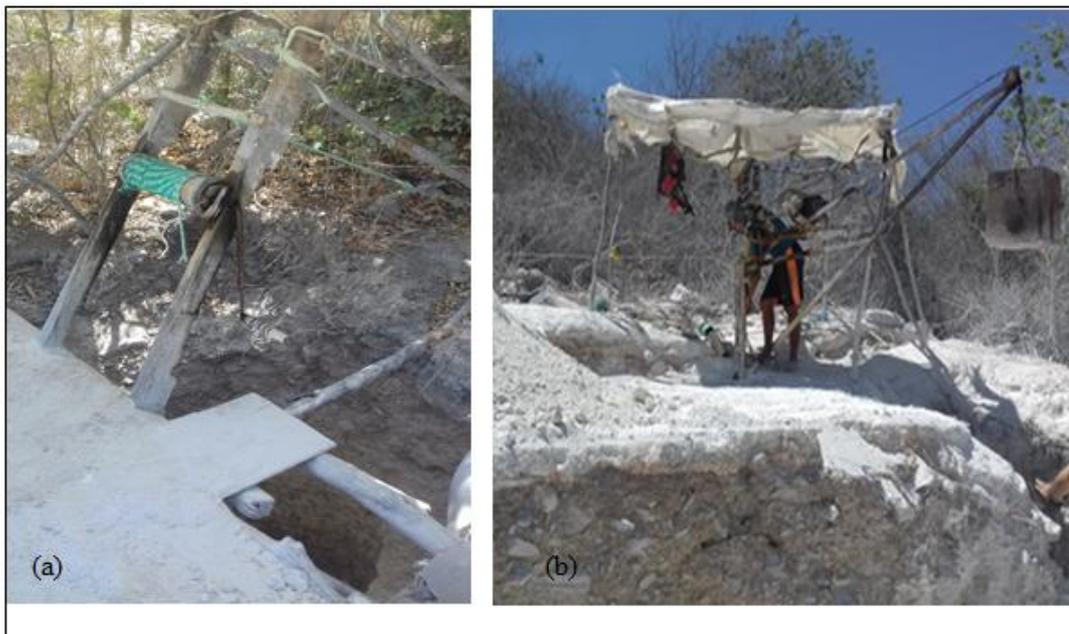
As imagens, da Figura 1(a e b), mostram as formas de extração, manual e semi mecanizada para a extração de caulim.

Figura 1. a) Equipamento manual, com carretel e cordas para içamento de material; b) Extração semi-mecanizada com motor movido a óleo diesel e çambas para remoção do minério. Fonte: arquivo pessoal

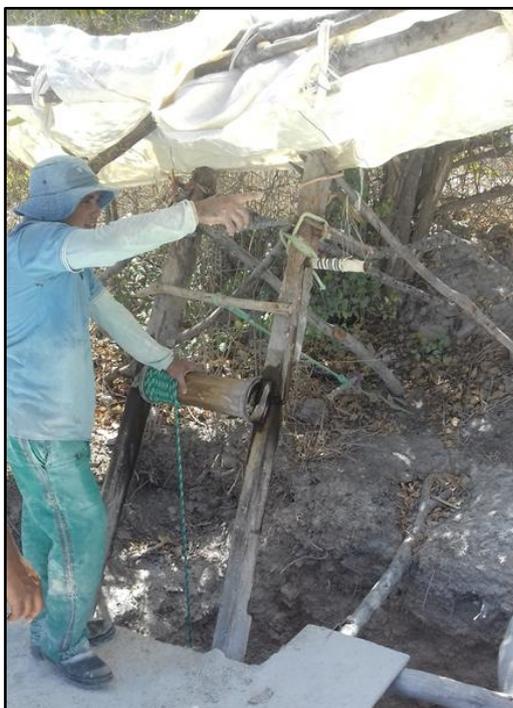
Foi observado, de acordo com a Figura 2, a extração de caulim em lavra subterrânea, primeiramente cava-se um “poço” vertical com comprimento em média de 8 a 10 metros de profundidade até atingir o corpo mineralizado com o caulim. O trabalhador (garimpeiro) que está na superfície não possui qualquer tipo de EPI, além das botas. O poço perfurado, manualmente, está desprovido de qualquer proteção contra possíveis desabamentos, inclusive a estrutura, de madeira, é inadequada.

Figura 2. Extração de caulim em Galo Branco-Equador/RN. Fonte: arquivo pessoal

De acordo com a Norma Regulamentadora NR-22, todos os trabalhos realizados em minas, garimpos e atividades de beneficiamento e pesquisa mineral devem estar sob supervisão técnica de um profissional legalmente habilitado, de forma a tornar possível o planejamento e o desenvolvimento da atividade mineira, com a busca permanente da segurança e saúde dos trabalhadores.

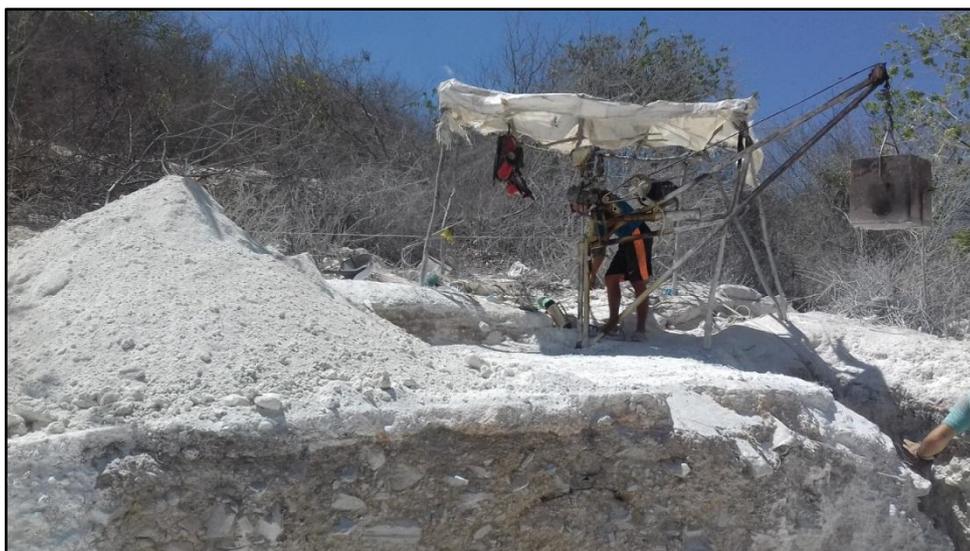
Já a extração semi-mecanizada, se mostrou, a princípio, mais segura para quem está operando o guincho, porém, na Figura 3, observa-se a falta de equipamentos de proteção individual e coletiva. Em destaque é visto o operador totalmente desprovido de qualquer equipamento de proteção, inclusive, com vestimenta imprópria para tal ocasião. A estrutura é uma mistura de partes metálica e de madeira, mistura essa, que favorece á possíveis, e inevitáveis, acidentes. Já a cobertura para proteção do sol é feita com plásticos e amarras.

Figura 3. Operação mecanizada da extração de caulim em Galo Branco, Equador/RN.
Fonte: arquivo pessoal

A operação do guincho requer cuidados adicionais, uma vez que utiliza óleo diesel para o funcionamento do equipamento. Com relação ao desmoronamento o guincho fica longe da área de risco, evitando dessa forma possíveis tombamentos.

de fogo ou explosão. Com relação aos outros riscos físicos, citados anteriormente, devem seguir as recomendações da NR-22.

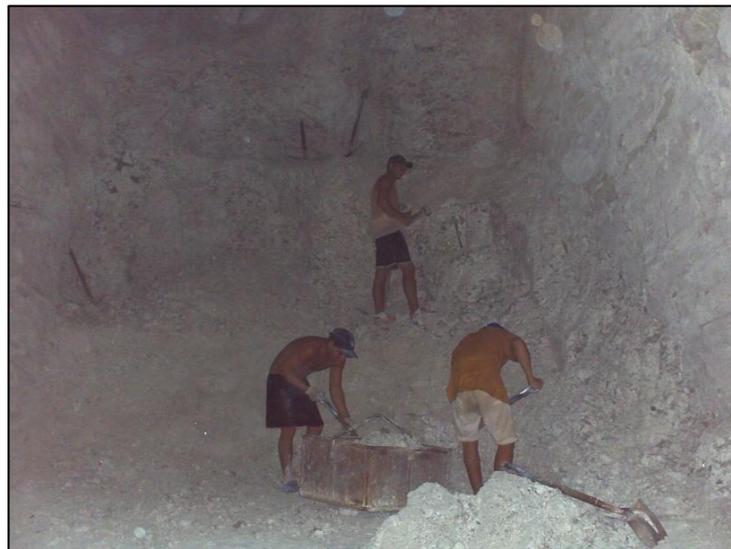
A escavação e carregamentos dos baldes/caçambas, nas galerias, ocorrem durante toda a jornada de trabalho, geralmente é composto por três garimpeiros, dois deles escavam a parede da galeria, com picaretas e inchadas, sem nenhuma sustentação e, um terceiro garimpeiro enche o balde de borrada ou a caçamba, conforme Figura 4.

Figura 4. Imagem dos garimpeiros trabalhando em uma frente de extração de caulim, no município de Junco do Seridó/PB.: (JEFTNEWS, 2017)

Na figura 4 é observado, entre outros riscos, a falta de ventilação mecânica, assim sendo, o item 24 da NR 22 diz que as atividades em subsolo devem dispor de sistema de ventilação mecânica que atenda o suprimento de oxigênio; a renovação contínua do ar; a diluição eficaz de gases inflamáveis ou nocivos e de poeiras do ambiente de trabalho e atenda, também, a temperatura e umidade adequada ao trabalho humano.

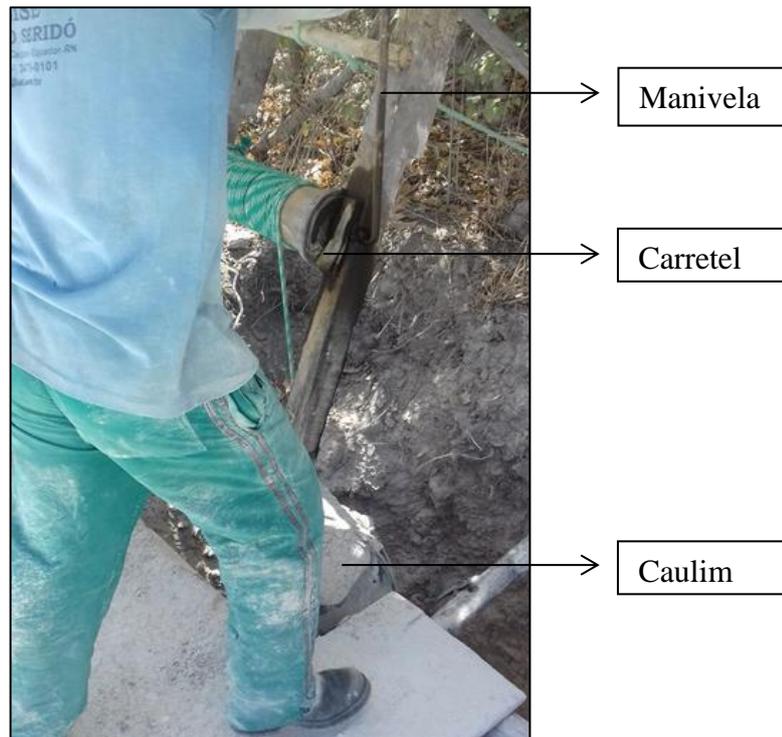
A subida do balde de borracha ou a caçamba é realizada manualmente ou por guincho, porém, o mais comum, devido ao custo de equipamento, é a operação manual. Utiliza-se um garimpeiro que manualmente, através de manivela e carretel com corda, eleva um peso de aproximadamente 30 kg, a uma altura média de 7 metros. Ele faz esse levantamento, aproximadamente, 35 vezes por dia, utilizando-se de muito esforço físico e sem nenhuma estrutura de segurança, de acordo com a Figura 5.

Figura 5. Subida do caulim em balde de borracha no garimpo, do município de Equador/RN. Fonte : arquivo pessoal

Observar-se que, dentre outras situações de risco, que o esforço de levantamento irá propiciar desconforto, principalmente na coluna e braços, acarretando, futuras, dores musculares e problemas sérios na coluna. Descarregar o balde de borracha cheio de caulim não é uma tarefa nada fácil e nem agradável de fazer é necessário ter resistência física para tal esforço. As condições do terreno e a precariedade da estrutura também não ajudam nessa árdua tarefa. A Figura 6, mostra as condições do descarregamento de caulim na superfície.

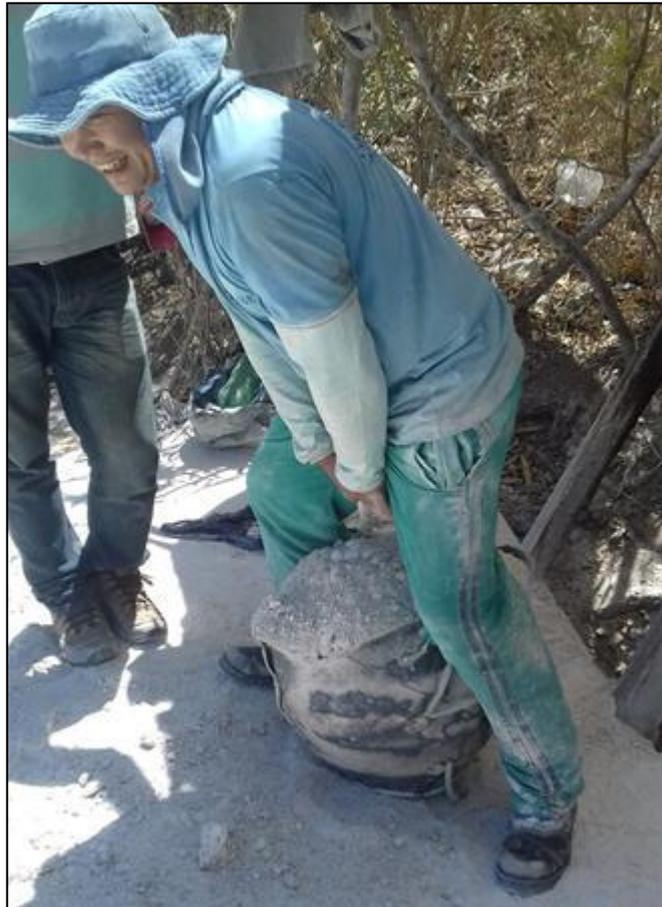
Figura 6. Descarregamento do caulim na superfície. Galo Branco, Equador/RN. Fonte: arquivo pessoal

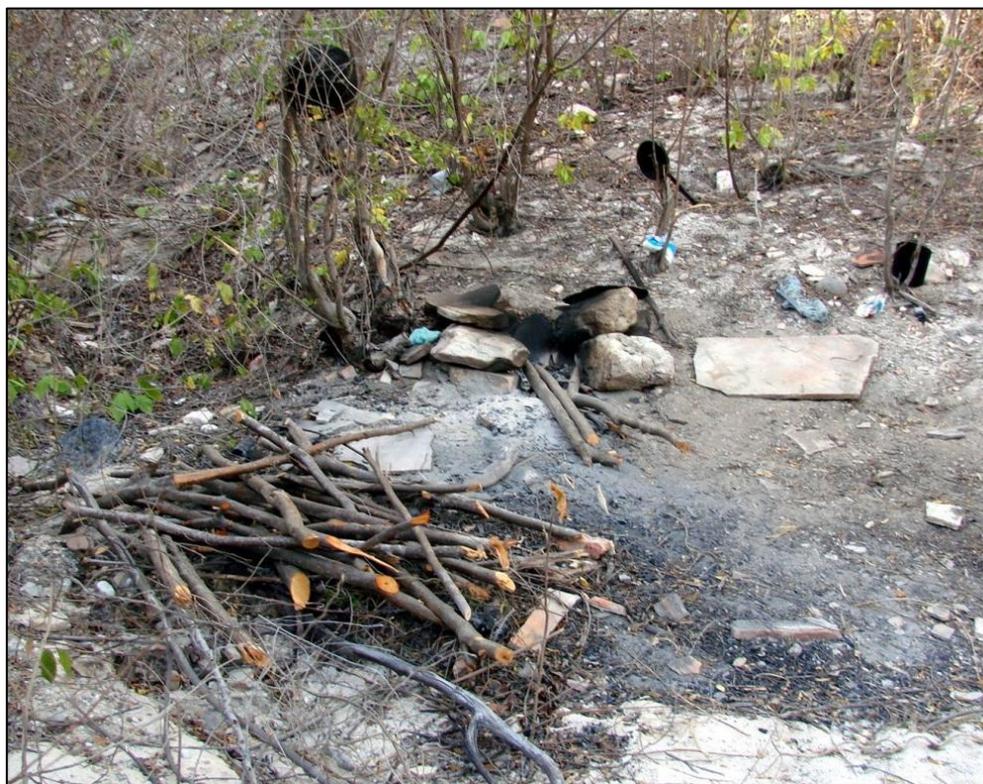
Outro ponto que merece destaque é a refeição, que é preparada e servida, no próprio local de trabalho, sem a mínima condição de higiene e estrutura de refeitório. A refeição (almoço) é preparada ao ar livre, no fogo a lenha que é extraída da própria vegetação, conforme figura 7.

Figura 7. Local da preparação e cozimento das refeições. (REPORTERBRASIL,2017)

Com relação a imagem da Figura 7, o item 24.3.1 da NR – 24 INSTALAÇÕES SANITÁRIAS E DE CONFORTO NOS LOCAIS DE TRABALHO, assevera que: “Os empregadores devem oferecer aos seus trabalhadores condições de conforto e higiene que garantam que as refeições sejam tomadas de forma adequada por ocasião dos intervalos concedidos durante a jornada de trabalho”.

Contudo, no item 24.1.1 da mesma norma, diz que todo estabelecimento deve ser dotado de instalações sanitárias, constituída por vasos sanitários, mictórios, lavatórios e chuveiros, na proporção mínima de um conjunto para cada grupo de 20 trabalhadores ou fração. Para isto acontecer, nos garimpos das cidades do Junco do Seridó e Equador, o governo terá que intervir dando condições e suporte de estrutura, provavelmente, através das empresas que compram esse caulim, aos garimpeiros.
