COMUNIDADE DA SERVIDÃO DOS LAGEANOS, NO BAIRRO SERRINHA, EM FLORIANÓPOLIS-SC: UMA ÁREA DE RISCO

Alexandre Calazans ¹
Amanda Cristina Pires ²

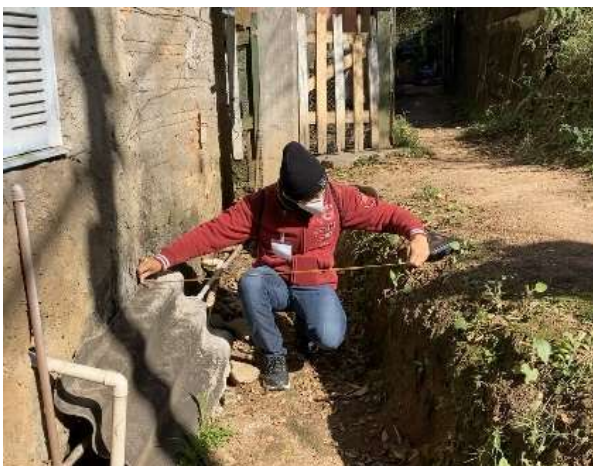
Figura 1: Registro fotográfico durante a avaliação de risco em uma moradia na Comunidade da Servidão dos Lageanos em 2021, quando existiam dois taludes de corte, um distando da moradia um com 1,05m e outro com um muro de contenção acima, distando do primeiro 1,20m. Como resultado o muro de contenção distava 2,25m da moradia.

A principal modificação constatada foi a queda de um muro de contenção, que estava com formato que denominamos “embarrigado”, ou seja, torto, indicando instabilidade. Anteriormente, em abril de 2021, a moradia abaixo deste muro estava a 2,25m (dois metros e 25 centímetros) de distância (Figura 1), e estava separada deste muro por dois taludes de corte, um deles com 1,05m (um metro e cinco centímetros) de distância, sem contenção e com altura de quase 1m (um metro) e outro talude, que se situava um degrau acima consistia no muro de contenção, distando 1,20m (um metro e 20 centímetros) do final da altura do outro talude (Figura 1). Após as chuvas no final do ano de 2023 houve a queda deste muro de contenção e posteriormente este muro foi reconstruído por moradores da comunidade, quase no mesmo local. O resultado foi que um dos taludes com 1m (um metro) de altura desapareceu, sendo coberto pelo material (solo) que deslizou (Figura 2). Ao final da construção do novo muro, a distância final da moradia para o novo muro de contenção ficou em 1,23m (um metro e vinte e três centímetros).

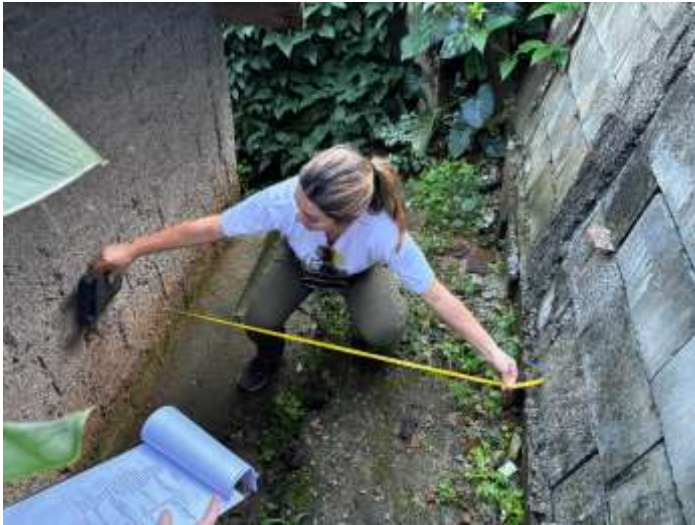
Figura 2: Registro fotográfico durante a avaliação de risco em moradia na Comunidade da Servidão dos Lageanos em maio de 2024, após deslizamento e deslocamento do muro, resultando em apenas um talude de corte com distância entre muro e moradia de 1,23m.
Fonte: Os autores.
