SOBRE ÁGUA NO SEMIÁRIDO BRASILEIRO

URBANIZAÇÃO E RECURSOS HÍDRICOS NO SEMIÁRIDO NORDESTINO: UMA RELAÇÃO CONFLITUOSA – ESTUDO DE CASO NA SUB-BACIA DO RIO COBRA NA ÁREA URBANA DE JARDIM DO SERIDÓ (RN)

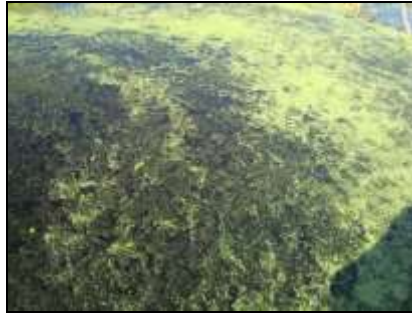
Figura 1: Água eutrofizada - rio Cobra/Jardim do Seridó (RN)

Na região de encontro dos rios, é também onde convergem todos os efluentes que são lançados sem nenhum tratamento no leito fluvial. A água acumulada parece estar altamente eutrofizada (Figura 1):

Sobre a eutrofização, Barreto *et al* (2013) deixa claro que esse processo consiste no aumento excessivo de nutrientes na água, podendo ser causado por drenagem de fertilizantes agrícolas, águas pluviais de cidades, detergentes, drenagem de dejetos humanos, entre outros. Assim, entende-se que seria uma acumulação de materiais de origem orgânica. Esse processo é caracterizado por perturbar o equilíbrio biológico no rio. Os esgotos lançados no leito dos rios caracterizam a evidente poluição neste local, onde o mau cheiro domina o lugar. Constata-se, à priori que os canais de esgotos espalhados no rio são, predominantemente, de origem doméstica.

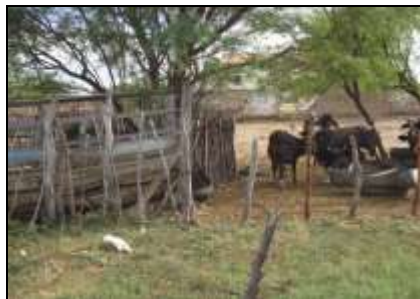
Figura 2: Criação de gado - rio Cobra/Jardim do Seridó (RN)

A criação de gado e a construção de currais no leito do rio é algo comum, conforme é observado na figura 2:

A criação desses animais no álveo e nas margens do rio acarreta a contaminação do lençol

freático e das águas, por causa das fezes que os animais produzem, gerando, assim, o problema da eutrofização que, como já foi mencionado, corresponde a um dos principais tipos de impactos ambientais nos mananciais hídricos.
